SAN JUAN EVANGELISTA DE BESIANS AMENAZA RUINA

Antonio García Omedes
[romanicoaragones.com](http://www.romanicoaragones.com)

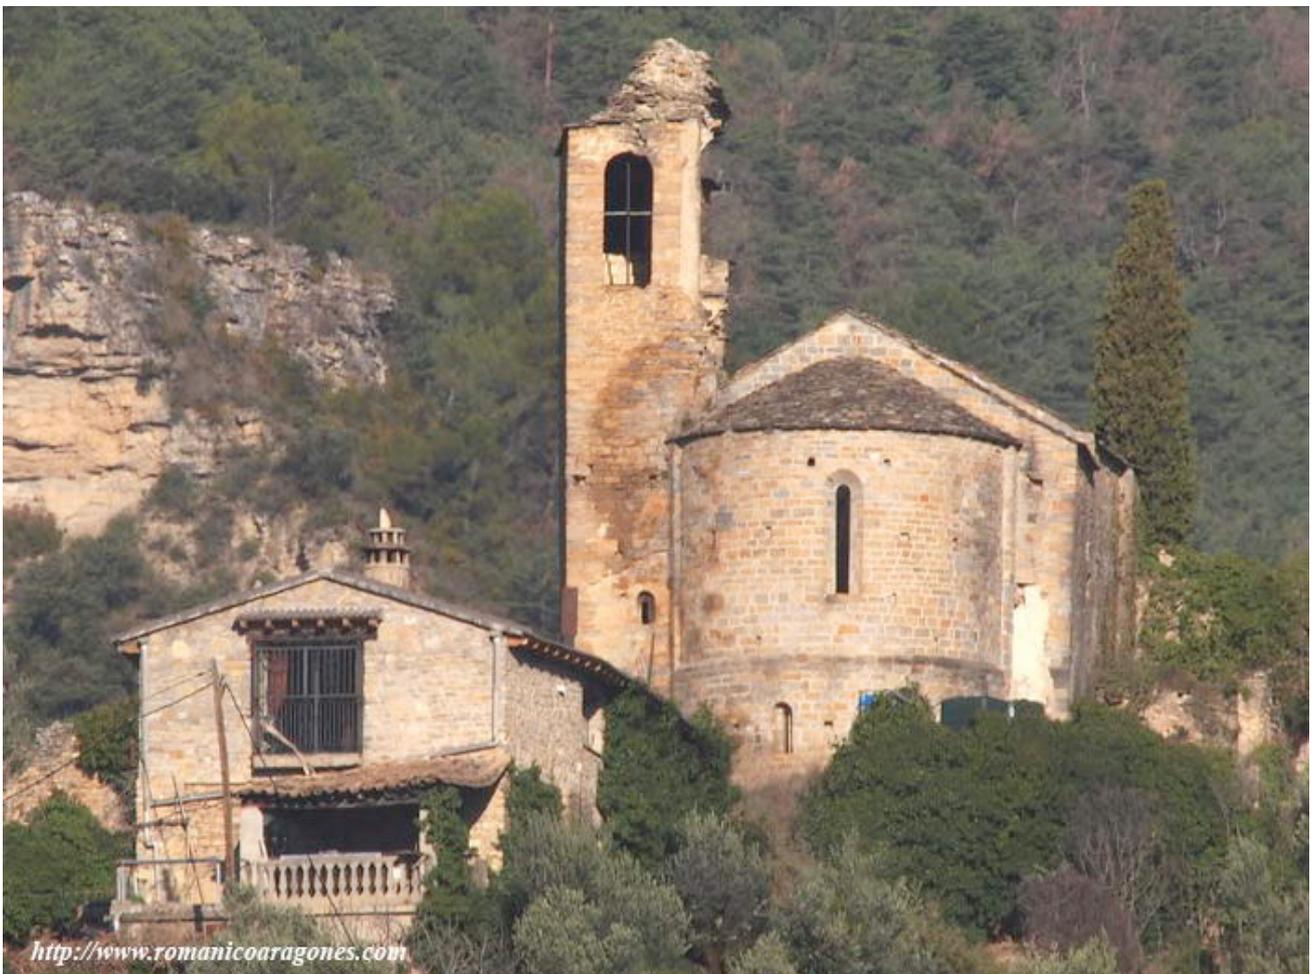
Fig. 1. San Juan evangelista de Besians.

El viernes, primero de Abril de 2011 había quedado con el mosén de Castejón de Sos para visitar la recientemente rehabilitada ermita de El Run y algún otro templo más. De camino a Castejón, hice parada frente a Besians para tomar una imagen desde la orilla opuesta del Ésera. Y es desde allí, con el teleobjetivo donde se aprecia lo que comento (Imagen 1). Puede advertirse la zona de la torre que ha desaparecido y caído sobre las cubiertas de la nave, así como una amplia zona en la que el agua ha filtrado y está afectando a la cabecera del templo.

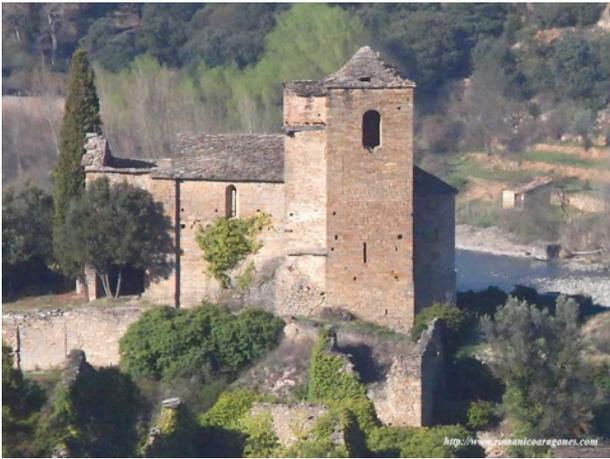
Fig.2. Vista desde el castillo de Perarrúa.

Las ruinas de la torre de Perarrúa a pesar de su deterioro dominan altivas el curso del Ésera. Desde esa privilegiada atalaya se divisa perfectamente la iglesia de San Juan de Besians y desde esa perspectiva (Imagen 2) no se advierte el proceso de degradación que está sufriendo. Esto ocurre porque el deterioro

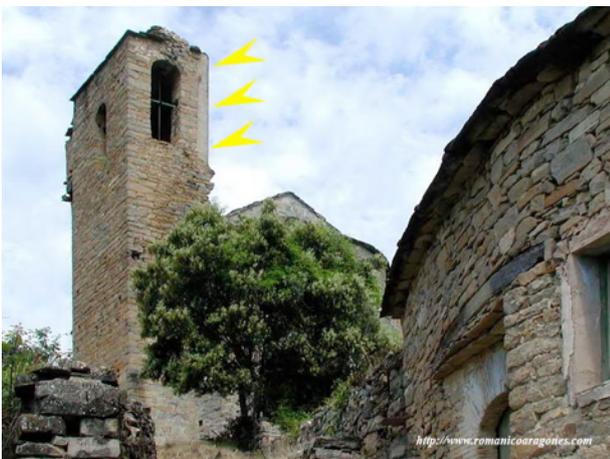
Fig.3. Vista tomada en 2002.

En el año 2002 tomé la imagen 3 en la que desde el exterior se advierte que el lienzo norte de la torre se había reparado con un enlucido de cemento al exterior. Al interior se reparó con un tabique de ladrillo.

Probablemente la climatología y un arreglo quizá insuficiente han propiciado su caída y la amenaza de ulteriores consecuencias. Ya en 2002 se advertía la mancha de humedad en la zona sur de la cabecera del templo.

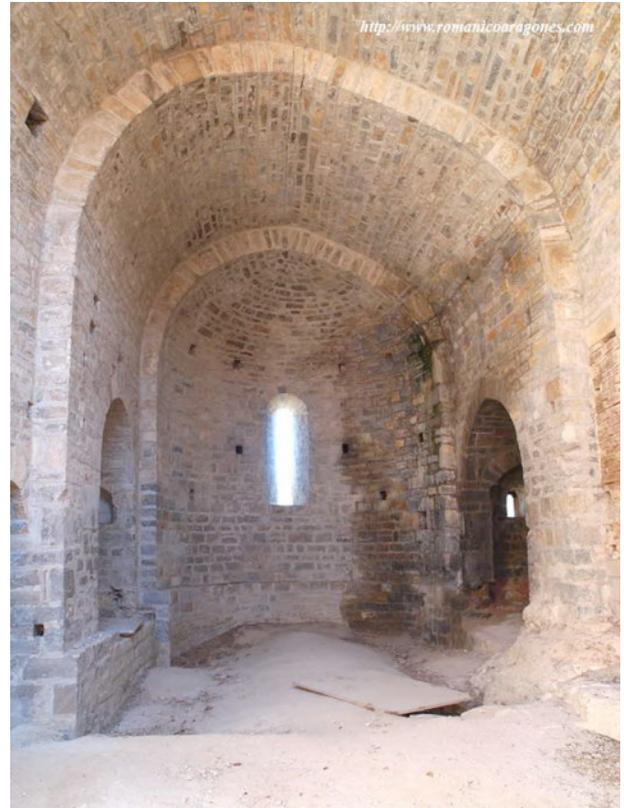
Fig.4. Interior del templo.

ruina de la torre. Lo veíamos en la imagen exterior y también en la imagen 4, interior en la que las filtraciones afectan a casi la mitad del ábside y a buena parte del presbiterio sur y capilla bajo la torre.

En la imagen 4 del interior del templo se advierte la evidente asimetría de las bóvedas de esa zona quizá fruto de un anómalo asentamiento.

El mencionado derrumbe, si se produce como indico, puede acabar de desestabilizar esa bóveda y provocar una ruina irreversible de este templo. No es una causa excepcional de ruina. Este pasado invierno ha desaparecido de semejante forma la cabecera de la iglesia de Sieso de Jaca. Espero que haya tiempo y voluntad de actuar para impedirlo.

Creo que se debe de prestar atención urgente a este templo para evitar su desaparición. Acabo con la cita textual del libro de Manuel Iglesias Costa, José Luis Acín Fanlo y Enrique Calvera Nerín acerca

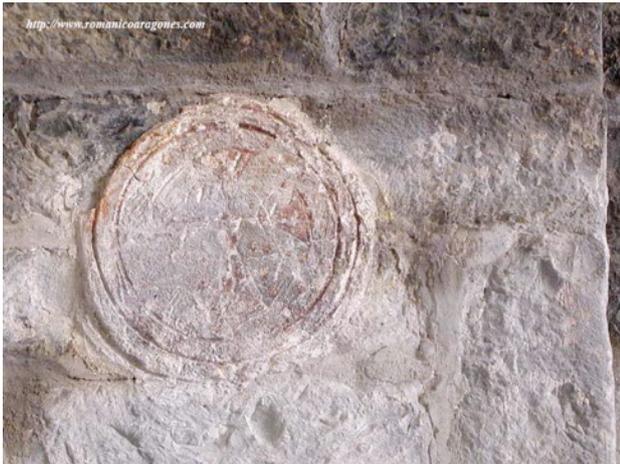
Fig.5. Cruz de consagración. 2002

La imagen 5 corresponde a una de las cruces de consagración del templo situada en la zona sur del ábside cerca de su unión con el presbiterio. Esa imagen es de 2002. La imagen 6 es de la misma cruz hace dos días y muestra las consecuencias de las humedades y filtraciones constantes: se ha desprendido parte de la cruz de consagración y el moho le aporta un evidente tono verdoso.

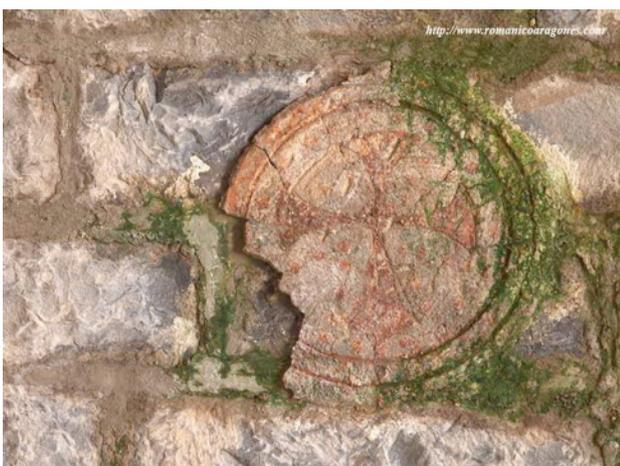
Esa filtración de humedades debida a la mala impermeabilización del encuentro

Fig.6. Cruz de consagración. 2011

entre torre y nave se ha agravado con la
