ESTUDIOS PREVIOS SOBRE LA IGLESIA DE SAN GIL DE MEDIAVILLA EN LUNA (ZARAGOZA) Y SU ENTORNO

Julio 2007

CATEDRA UNESCO DE PATRIMONIO
CATEDRA DE PETROLOGÍA DE LA E.T.S.I DE MINAS DE LA UNIVERSIDAD POLITÉCNICA DE
MADRID

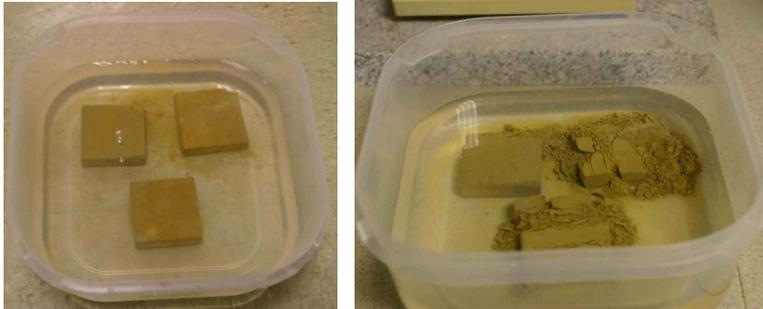
cuantificar, pero muy elocuente a los efectos que nos conciernen en este estudio. Más adelante se describirá el papel que las limolitas, y su gran alterabilidad frente al agua, desempeñan en el macizo rocoso sobre el que se asienta la Iglesia.

Probetas cortadas de limolita. A la izquierda recién sumergidas en agua. A la derecha, pasadas diez horas aproximadamente

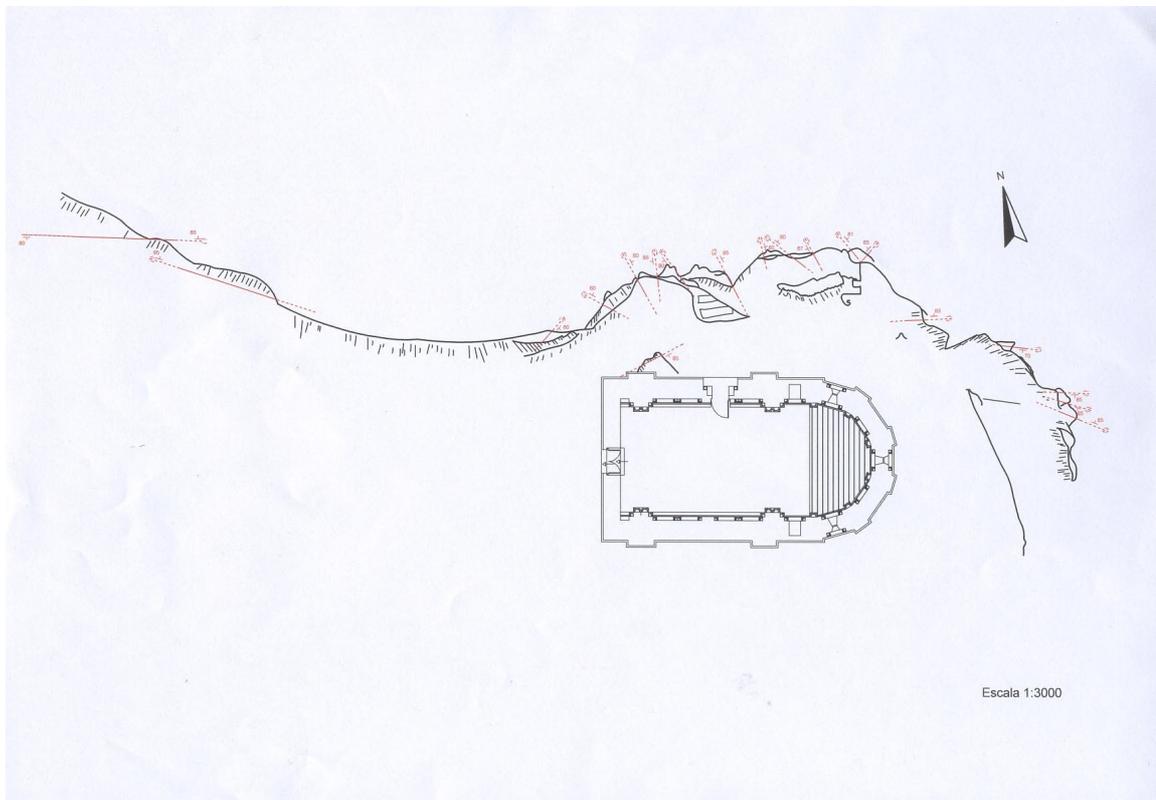
Planta de la Iglesia de San Gil de Mediavilla y el borde del talud. En rojo se muestran las discontinuidades observadas en los afloramientos rocosos

El espaciado de las fracturas indica el movimiento que ha existido de separación entre los bloques rocosos. Se observa mayor espaciado, en general, en las discontinuidades del cuerpo central del talud, lo que indica un mayor movimiento del terreno en esta zona a favor de la pendiente. El relleno de las grietas del talud corresponde mayoritariamente a depósitos arrastrados por el agua, al infiltrar en éstas, lo cual merece especial atención a la hora de intervenir sobre las discontinuidades del talud.

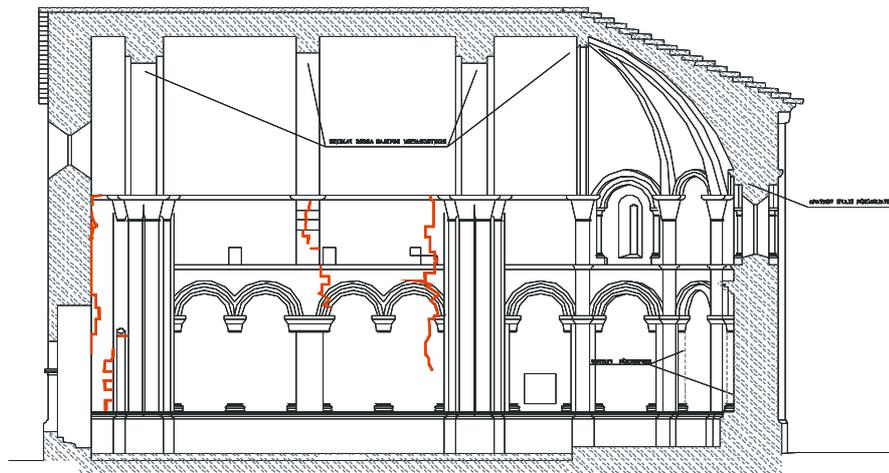
Alzado lateral norte interior

MURO NORTE: En el exterior no se observa ninguna, sin embargo en el paño interior se aprecian varias grietas. Si observamos el alzado de este a oeste, la primera de ellas se sitúa en el paramento 1 del ábside, con recorrido desde el abocinado de la ventana hasta las arquivoltas de la misma. La siguiente se inicia a mitad de camino entre el zócalo y el arco ciego, a la derecha de la puerta norte, y discurre de forma continua entre las juntas de los sillares hasta la imposta que marca la línea de arranque de la bóveda. La tercera se sitúa a la izquierda, por encima de la puerta, y de igual modo, traza su camino desde las dovelas del arco ciego hasta la imposta. Una cuarta se sitúa en la esquina de este alzado con el paño oeste interior, partiendo desde el asolado a través de las juntas hasta la mitad del fuste de la primera columna por la izquierda del alzado, la cual está adosada al paramento. Por último, otra aparece en la esquina con el alzado oeste, desde una altura a la mitad del fuste de la anterior columna hasta la imposta y se traza por la juntas de los sillares.

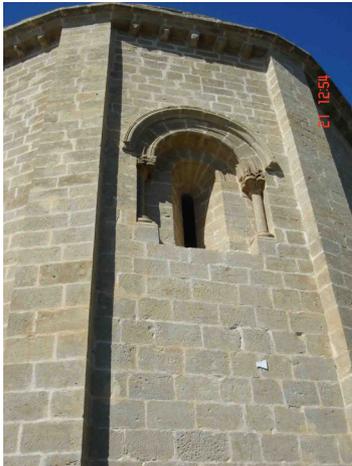
MURO ESTE (ÁBSIDE): En este alzado se puede apreciar una grieta más o menos continua, que recorre longitudinalmente el paramento central este del ábside (denominado paramento 3 en el esquema de planta), la cual parte desde el zócalo ascendiendo hasta la zona inferior de la ventana abocinada, atravesando sillares y otras veces rodeándolos por las juntas, para reaparecer más tarde en la pechina y en el alero, entre los canecillos. Se colocó un testigo de yeso con fecha de 28-11-05 que partió en poco tiempo.

Paramento exterior del ábside, con un testigo de yeso roto por la abertura activa de la grieta vertical

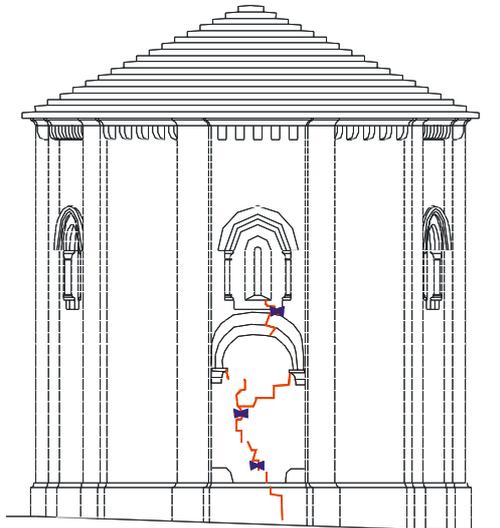
Alzado este interior

En el interior se aprecia una grieta importante, que asciende desde el zócalo hasta la parte inferior de la ventana (por encima de la cual fue restaurada), a través de las juntas de los

sillares y aumentando de grosor. En ella se colocaron tres testigos de yeso a lo largo de la misma con igual fecha de 28-11-05, en los que no se apreciaron cambios hasta la visita en día 05-07-07, cuando se apreció el testigo rajado.

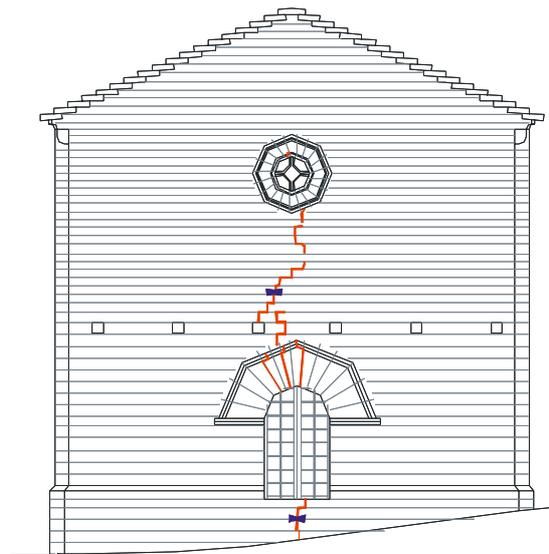
Alzado oeste exterior

MURO OESTE: En el exterior existe una abertura en la parte superior donde se han colocado dos testigos de yeso, uno colocado en el zócalo, y otro más arriba fechado en 26-12-05, entre la ventana y el rosetón. Esta grieta comienza en el zócalo, surcando sillares, y prosigue hacia arriba, en la misma vertical, entre las juntas y las dovelas de la zona de la clave de la ventana abocinada, y entre juntas de hiladas de sillares, por encima de la ventana hasta el rosetón también abocinado, en el que reaparece la grieta.

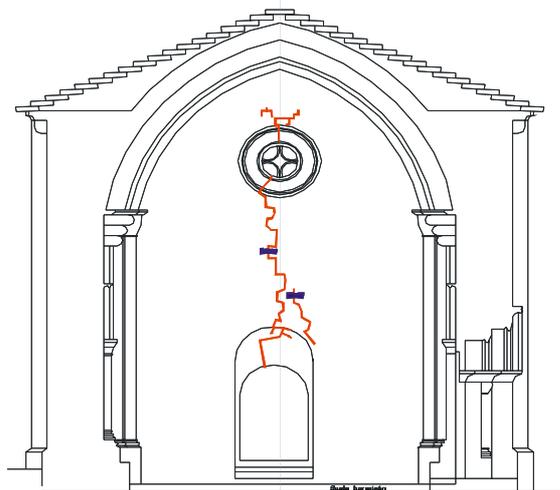
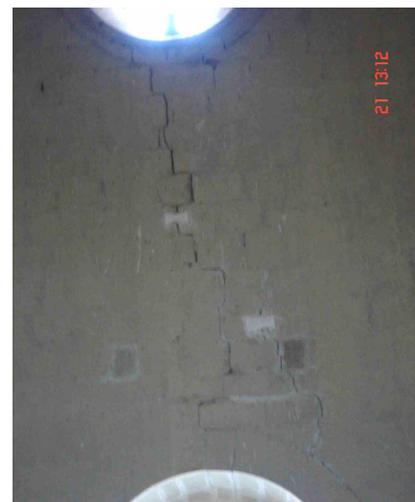
Alzado oeste interior

En el interior de la iglesia, aparece una grieta continua, y bastante ancha que puede guardar relación con la del exterior, antes comentada. Parte de los sillares del tímpano de la ventana para ascender por le paramento hasta el rosetón abocinado atravesándolo hasta acabar por encima de este. A media altura tiene un testigo de yeso con fecha 23-11-05. A la derecha de esta grieta aparece una segunda, desde el arco de la ventana hasta media altura, a la

que también han colocado un testigo de yeso en la misma fecha. Cabe apuntar que no se observa cambio alguno en los testigos.

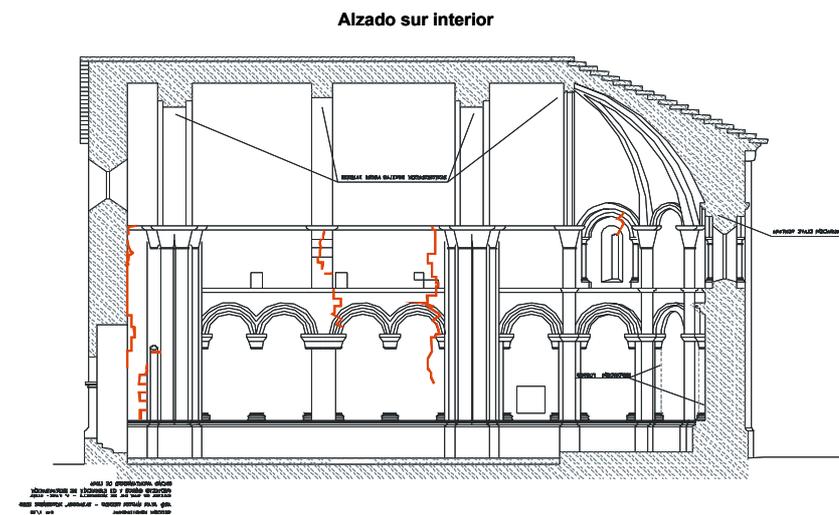
MURO SUR: En el exterior, en el paramento 5 perteneciente al ábside, se observa la continuidad vertical de una grieta que parte del zócalo superior atravesando dos sillares. Desaparece hacia arriba, al comenzar el paramento (ya que ha sido restaurada), y reaparece de forma intermitente, a modo de pequeñas separaciones entre junta y sillar, hasta la ventana abocinada donde se observa una abertura de tamaño mayor que fue restaurada. En el interior de la iglesia, de oeste a este, se aprecian varias grietas: la primera consistiría en una abertura localizada a media altura del primer arco ciego que se pierde hacia arriba. Digna de mención es la que parte de las arquivoltas del cuarto arco ciego, desde el muro oeste, ascendiendo casi paralela a las columnas de su izquierda, entre las juntas de los sillares, para acabar en la imposta. Por último, una tercera se localiza desde el abocinamiento de la ventana del paramento 5 perteneciente al ábside, hasta las arquivoltas.

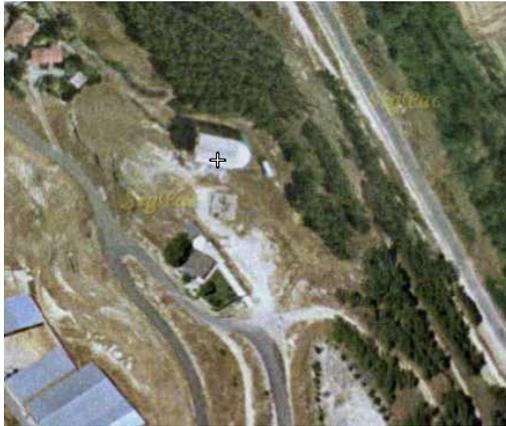
La simple apreciación visual muestra una fuerte erosión diferencial entre el paquete de areniscas (más resistentes) y las limolitas subyacentes (más fácilmente erosionables).

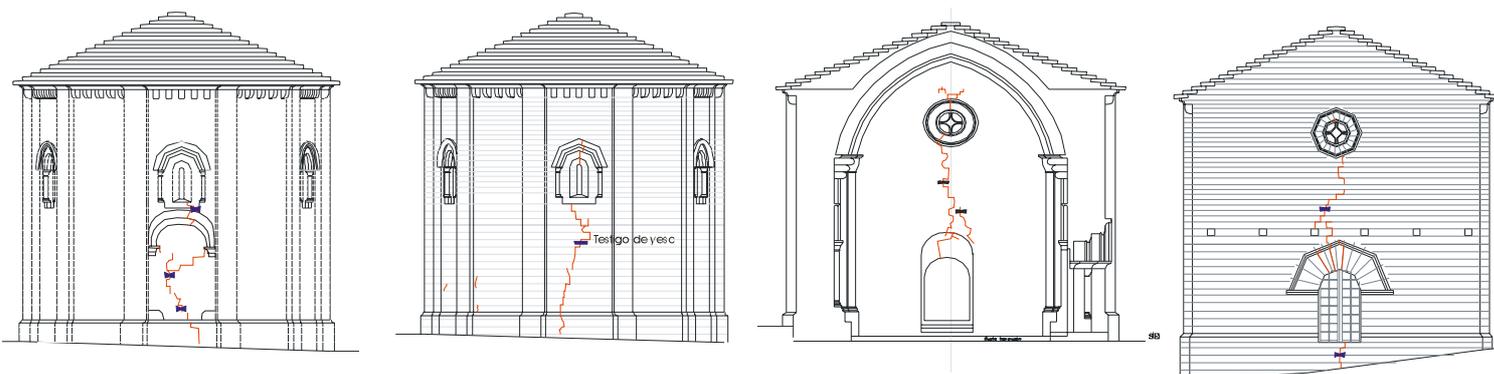
Figura 11. Fisuras detectadas en el interior y exterior de los alzados Oeste y Este respectivamente.

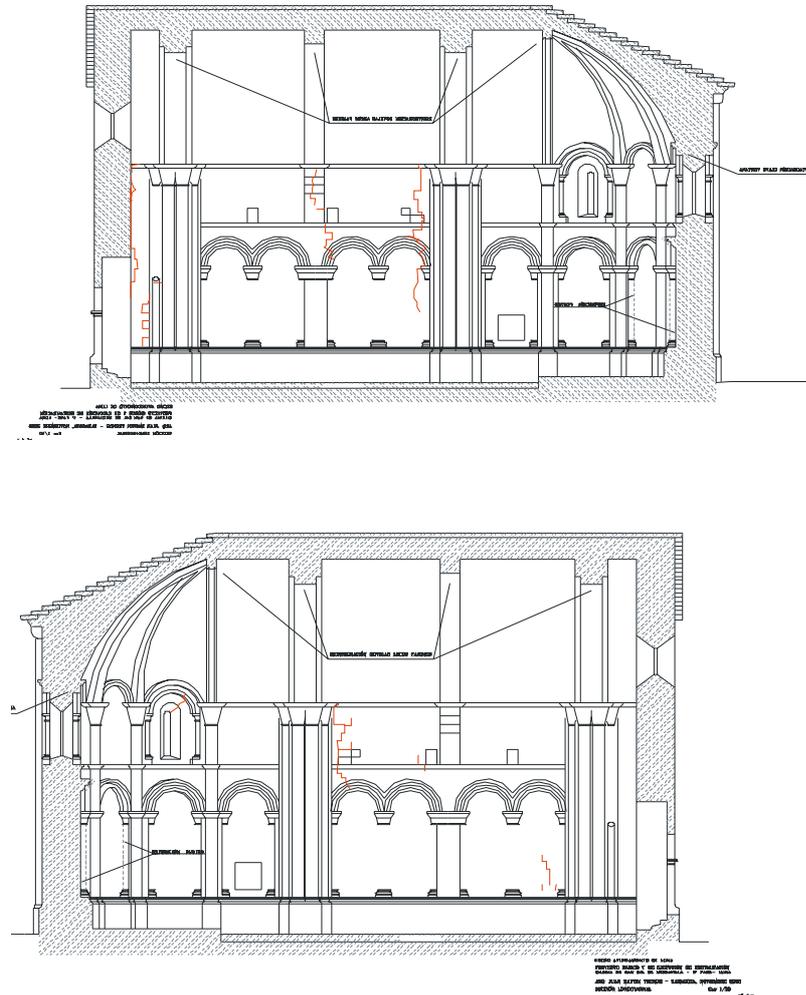
Figura 12. Fisuras detectadas en la sección longitudinal.
