La iglesia de San Fructuoso de Barós: perspectivas de una restauración.

FERNANDO GALTIER MARTÍ

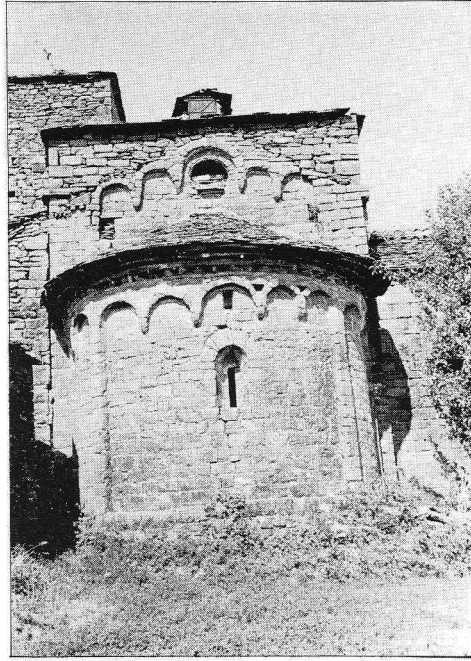
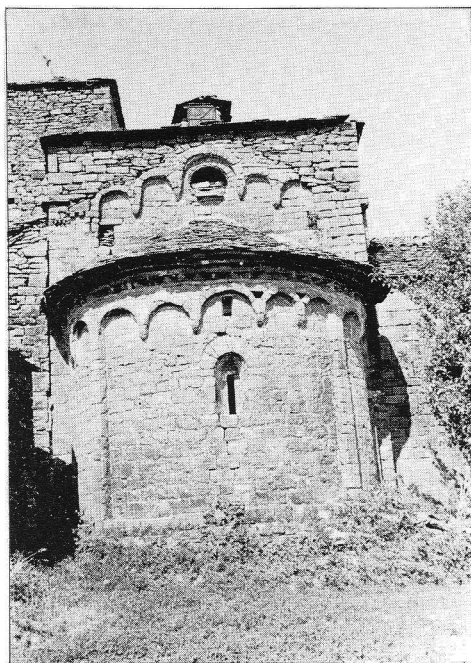
Fig. 3. San Fructuoso de Barós. Abside visto desde E.

La decoración del ábside la generan tres bandas lombardas delimitadas

por dos lesenas mediales y dos marginales. Los nueve arquillos que coronan dichas bandas se reparten en dos series binarias marginales y otra de cinco en la banda central. Los tímpanos de los arquillos no son monolíticos. Sobre los arquillos se desarrolla una hilada de dientes de sierra delimitada por listeles; y sobre el listel superior vuelan dos cornisas sobre las que monta el tejazoz.

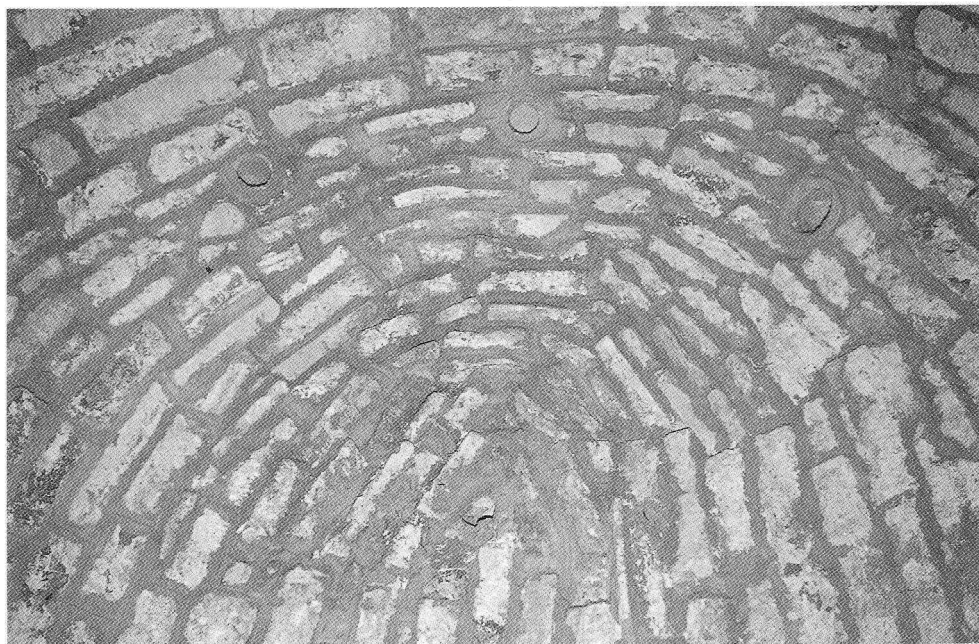
Fig. 7. San Fructuoso de Barós. Anforas de resonancia o acústicas en la bóveda absidial.

Todavía presenta la parroquial románica de Barós otro aspecto que, por ser inhabitual en el arte románico español, revaloriza este monumento. Nos referimos a sus ánforas de resonancia o acústicas que solamente han podido ser halladas a partir del repicado de la bóveda absidial acometido en la referida restauración. Se trata de solamente cuatro pequeñas ánforas, dispuestas tres de ellas en línea en la zona de los riñones orientales de la bóveda y otra alojada prácticamente en la clave³⁰. Este recurso para ganar

³⁰ El ánfora occidental tiene una abertura en la boca de 9 cm. de diámetro y la misma profundidad. En la serie ternaria, la meridional tiene una boca irregular con tendencia ovalada cuyo diámetro oscila entre 9 y 13 cm., con una profundidad de 12 cm.; la central mide 8 y 9 cm. respectivamente; y la septentrional 9 y 12,5 cm.

en calidad acústica, aumentando la reverberación, ya era conocido en el mundo romano, que lo utilizó en los teatros; y no es absolutamente extraño en el arte medieval occidental³¹. Un testimonio especialmente insigne lo ofrece la iglesia de Saint-Jean-Baptiste de Grandson (cantón de Vaud, Suiza) que, en lo que nos concierne, fue construida entre los años 1146 y 1157, cuando este establecimiento monástico pasó a depender de la célebre abadía de la Chaise-Dieu (Auvernia). En Grandson, las bóvedas de la nave y del presbiterio y la cúpula del transepto están invadidas por ánforas acústicas, cuya boca viene a tener unos 10 cm. de diámetro³². Con ser estas ánforas acústicas de Barós sumamente interesantes, el mayor problema que plantean es el de su escasez; o, dicho de otra manera, que para conseguir el fenómeno de reverberación hace falta un importante número de vasijas, siendo la cantidad de cuatro completamente irrelevante. La contemplación de estas ánforas hace pensar en alguien que conocía su uso, que sabía algo de sus posibilidades, pero que ignoraba qué cantidad era necesaria para conseguir el adecuado efecto acústico. De todas formas, el descubrimiento de tales ánforas es importante porque ayuda a entender la razón por la que este ábside de Barós es ultrasemicircular en planta y bóveda, que no se deberá a un problema de reminiscencias prerrománicas, sino a que con esta forma se quiso coadyuvar al logro de unos efectos acústicos que en absoluto se llegaron a conseguir.

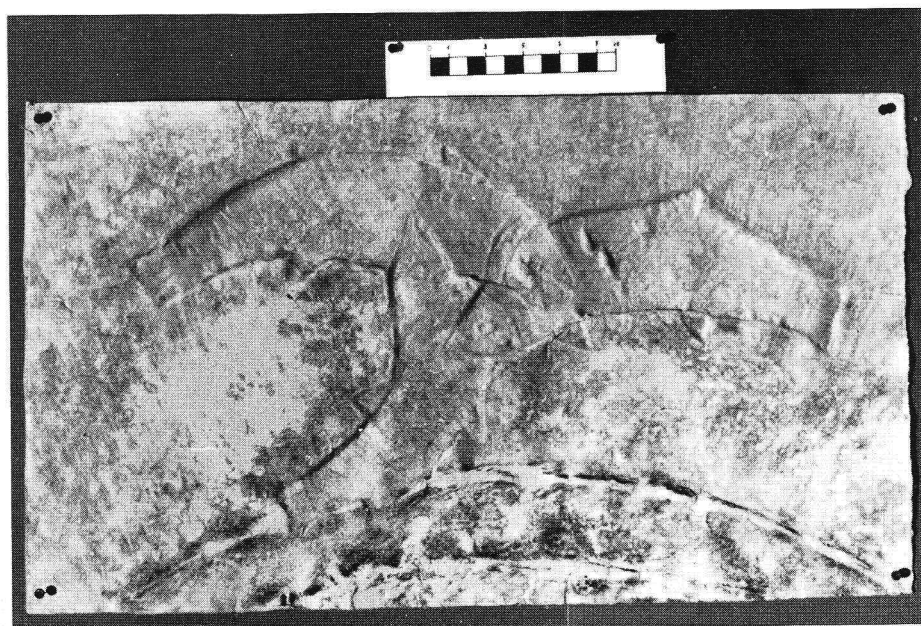
Fig. 8. San Fructuoso de Barós. Pila bautismal. Impronta del bajorrelieve de los tres peces.

El elemento más interesante es una pila bautismal que se aloja en el ángulo noroeste de la nave. Datable en el siglo XIII, es de piedra bien tallada y pulimentada. Tiene por base dos escalones circulares y monta sobre doble tambor. El lateral de la copa consta de una superficie inferior e inclinada y de otra superior y vertical. En la superficie inclinada destacan en bajorrelieve tres peces dispuestos en Y, cuyas cabezas convergen al centro y montan sobre una de las aletas pectorales del animal contiguo. Es un bello símbolo cristológico que alcanza una dimensión trinitaria, cuya iconografía se comprende bien al ser puesta en relación con la participación del Padre, del Hijo y del Espíritu Santo en este sacramento y con las mismas

aguas bautismales —pues el pez es también símbolo de la gracia bautismal³³—, aunque no consiga alcanzar las cotas estéticas de la benditera románica de la iglesia de Saint-Aventin de Larboust (Haute Garonne, Francia). En la superficie vertical se desarrolla un friso de estrellas alternadas con bolas jaquesas, cuyas extremidades son ocupadas por sendos motivos de carácter vegetal estilizado. Para sujetar la pila a la pared, en la parte trasera de la copa se halla un espolón que, actualmente, no realiza su cometido.
