JACA. CAPITEL DE DAVID Y LOS MÚSICOS: ¿PARTELUZ?

Antonio García Omedes
[romanicoaragones.com](http://www.romanicoaragones.com)

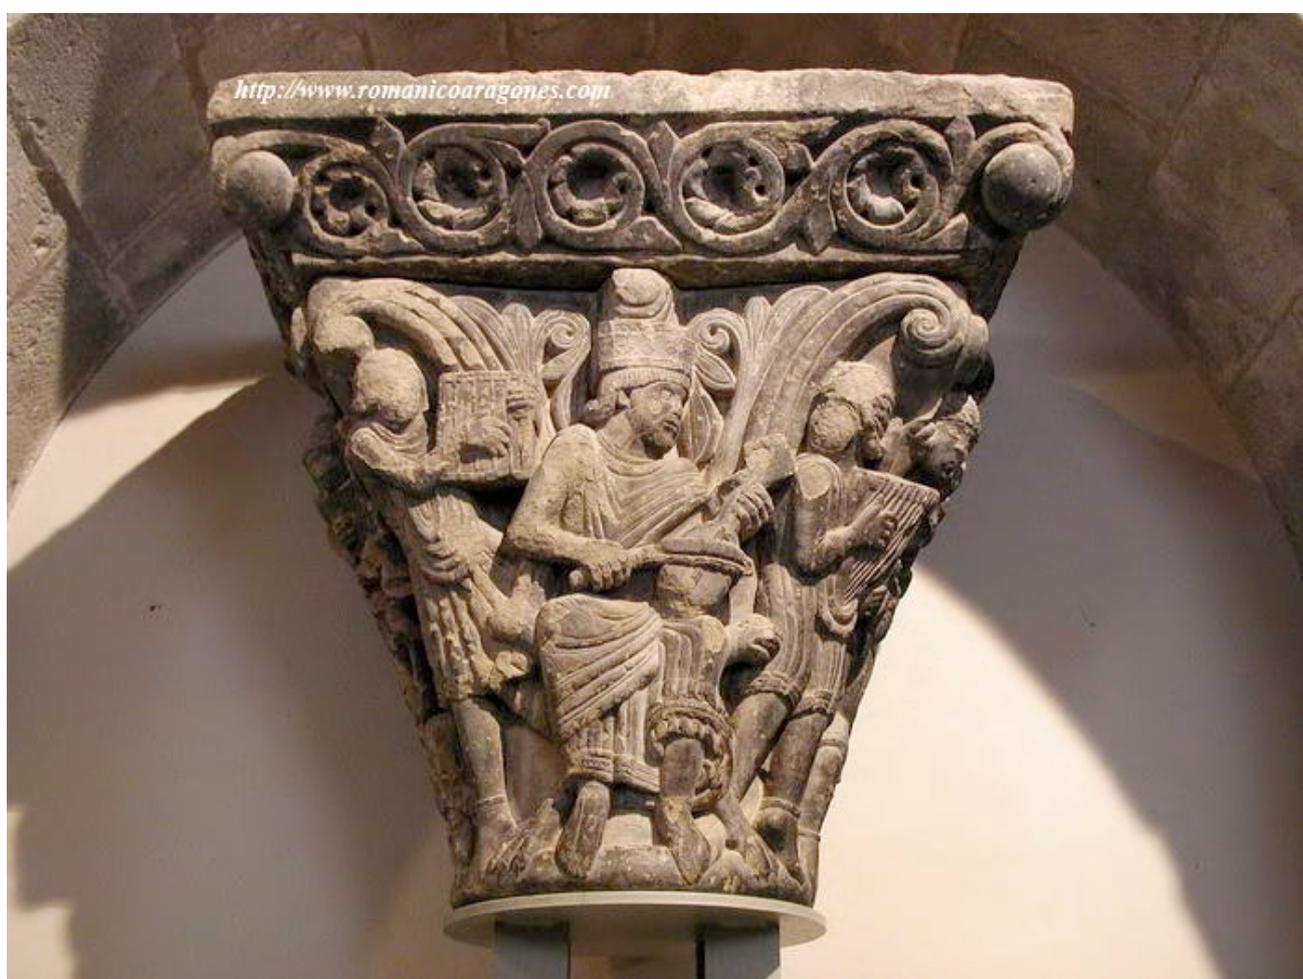
Fig. 1. Capitel de David y los músicos. Ubicación antes de 2003

El capitel estuvo durante largo tiempo en la "lonja chica" adosado al muro en su ángulo noroccidental. La meteorización de su superficie debida a los agentes atmosféricos y a su ubicación en la lonja obligaron a retirarlo de ese lugar, colocando allí una réplica y exhibiendo el original en el Museo Diocesano. Su nueva ubicación fue en el cegado vano de acceso a la sala capitular de la catedral jaquesa (Imagen 1). El deterioro en algunas zonas era evidente, incluso con pérdida superficial de material que amenazaba con progresar y hacer desaparecer pequeños detalles de esta obra maestra.

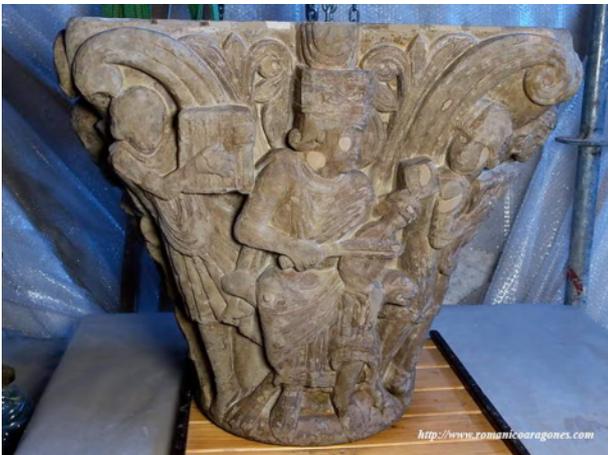
Fig. 2. Capitel en taller de restauración.

otras actuaciones, se ha eliminado la capa de protección que se aplicó y que impedía la expulsión de la humedad acumulada en el capitel. También se ha repuesto material en las zonas en que había desaparecido. Pueden advertirse en la imagen 2 como islotes de color más claro.

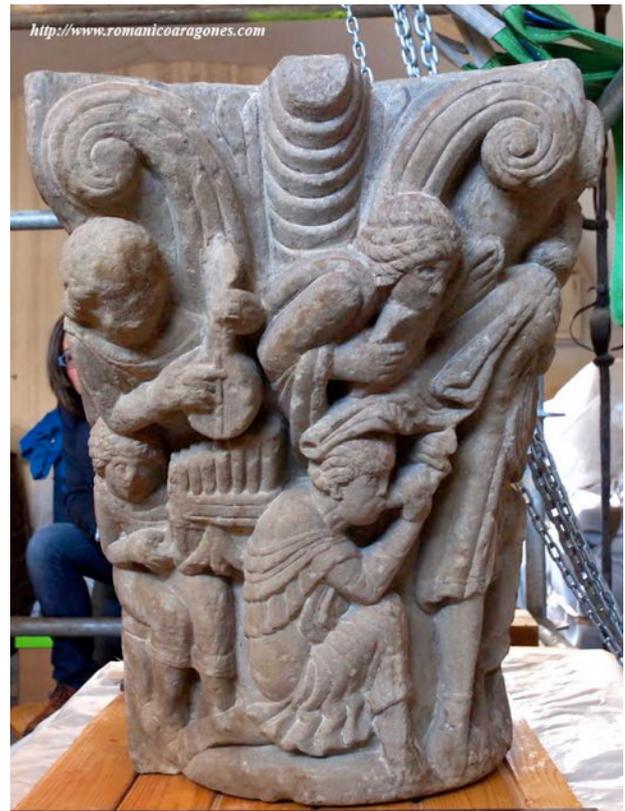
Fig. 3. Capitel en taller de restauración.

Durante largos meses el capitel ha sido sometido a un completo proceso de restauración que ya llega a su fin. Entre

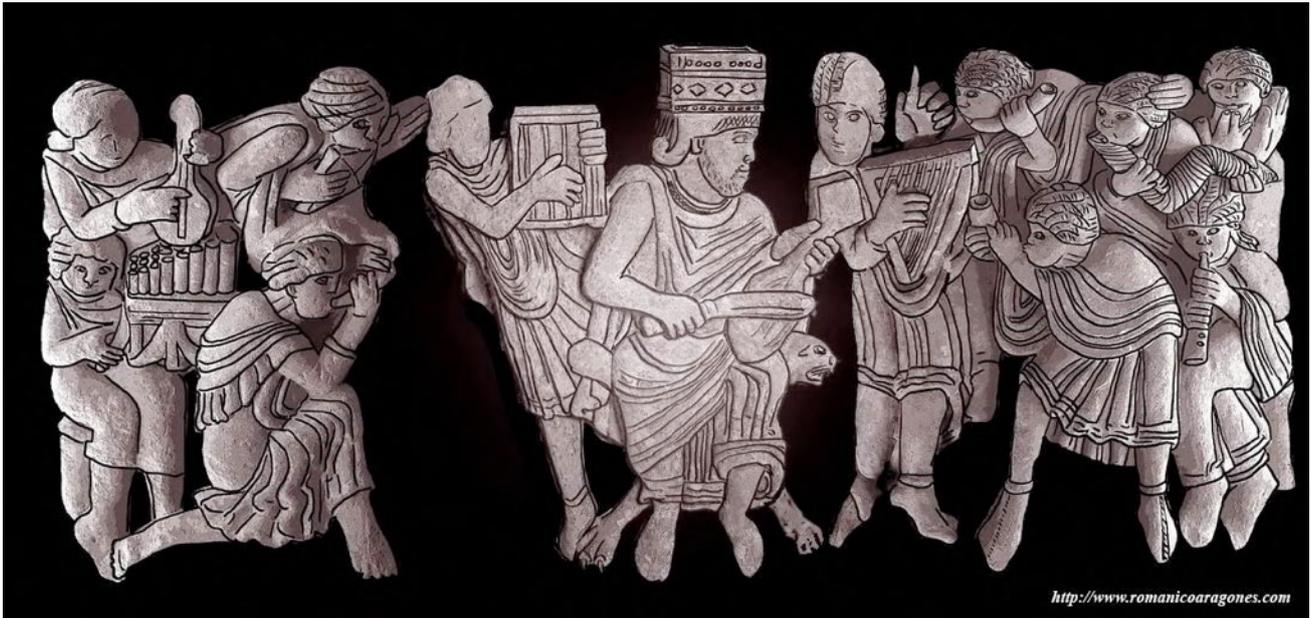
Fig. 4. Desarrollo de tres de las cuatro caras del capitel.

Los once músicos que acompañan al rey David, saturando toda la cesta del capitel, se hallan en posiciones un tanto forzadas, cumpliendo la norma románica de "adaptación al marco" sin que por ello pierdan un ápice de naturalidad en el manejo de sus instrumentos (Imagen 4). Predominan los instrumentos de viento o "aerófonos" sobre los instrumentos de cuerda o "cordófonos" en proporción de 8 a 4. En la cara principal del capitel encontramos al Rey David, el protagonista de la escena, sentado en silla de tijera de la que asoman sus extremos en forma de cabecitas de león y garras, coronada su cabeza con una corona de sección rectangular. Toca una vihuela de arco o fídula sostenida con la mano izquierda y

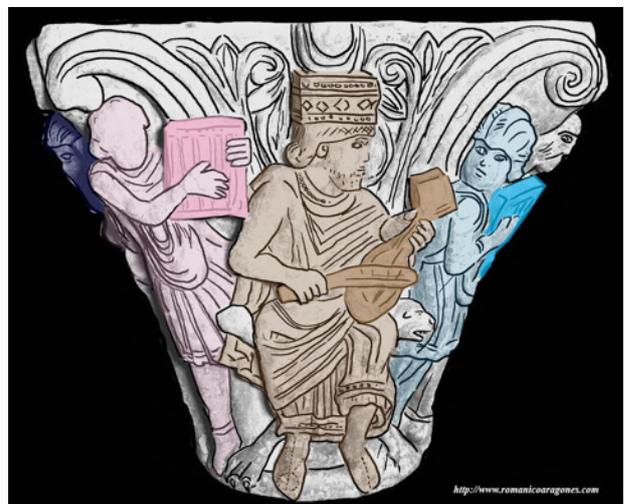
Fig. 5. Esquema de la cara frontal.

maneja con la diestra (Imagen 5). Completan la decoración de esta cara principal del capitel dos músicos a los que el artista dio mayor jerarquía que al resto, tanto por su preeminente posición flanqueando a Rey como por su mayor tamaño que el del resto de los músicos. Además ambos tañen instrumentos de

cuerda, al igual que el Rey. En tono rosa señalo al que tañe el salterio de cuatro cuerdas y en tono azul al que hace sonar un arpa mediana, de fácil transporte.

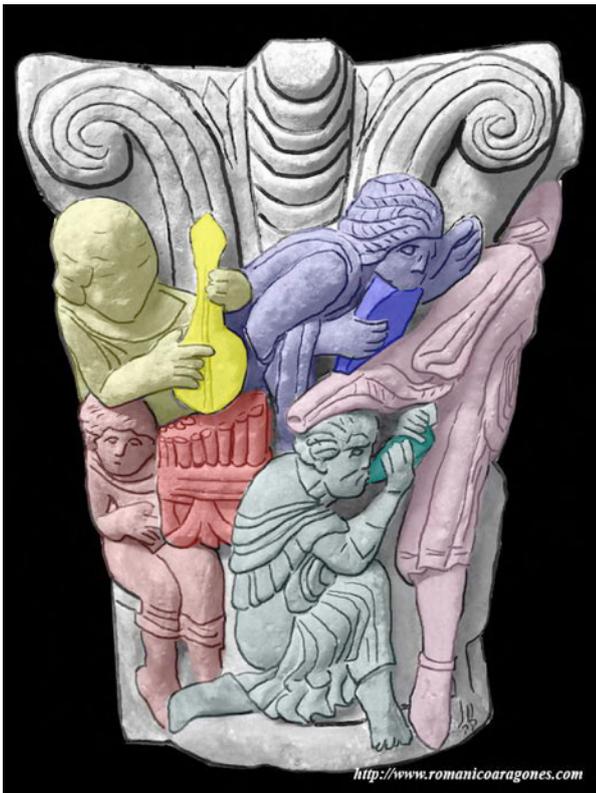
Fig. 6. Lateral izquierdo.

En el lado de nuestra izquierda encontramos al cuarto músico que tañe cordófono: un laúd corto de una sola cuerda (señalado en amarillo en la imagen 6). Bajo él, agachado y sentado en una "misericordia" otro músico suena un raro instrumento por infrecuente en las representaciones escultóricas: un órgano portativo (en rojo en la imagen 6).

Por delante de ambos otra pareja de músicos suenan una flauta de pan y un cuerno (imagen 6: azul y verde)

Es digna de apreciar la cohesión del grupo de músicos formando piña hasta el punto de que el rojo de la imagen 6, toma la cabeza del verde con su mano. En la imagen 8 puede advertirse esta "complicidad gestual" en la que resulta difícil saber a quién corresponde cada una de las cinco manos que allí se advierten.

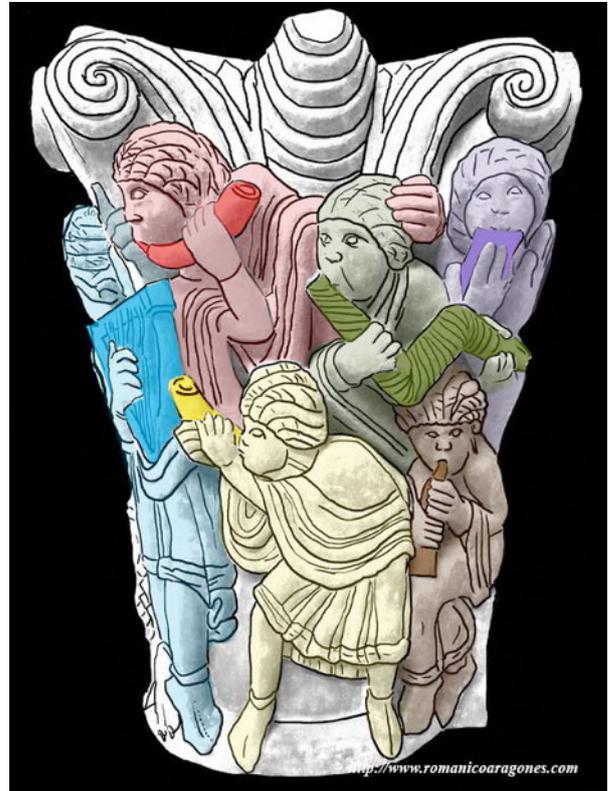
Fig. 7. Lateral derecho.

En la cara lateral a nuestra derecha (Imagen 7) todo el compacto grupo suena aerófonos: un cuerno con boquilla (rojo), otro cuerno (amarillo), una siringa (morado), un tercer cuerno (marrón) y un extraño instrumento angulado en forma de "4" forrado -probablemente con piel de culebra como los actuales chiflos- (verde).

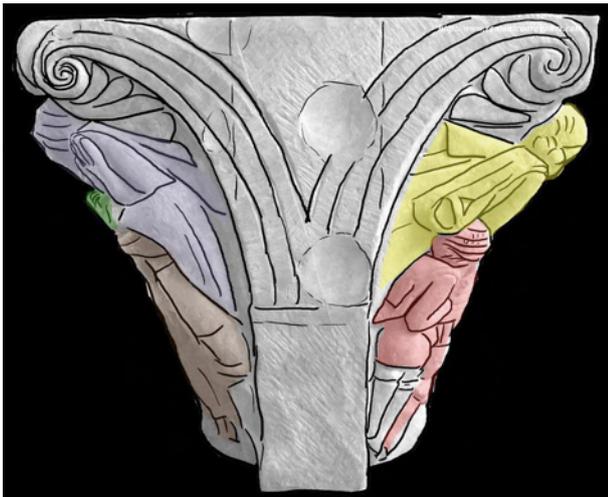
Fig. 8. Cara posterior.

Desde la cara posterior se aprecia la forzada postura de algunos de los músicos que se han representado sentados en unos pequeños salientes de la prolongación posterior de la cesta del capitel (Imagen 8, marrón y rojo).

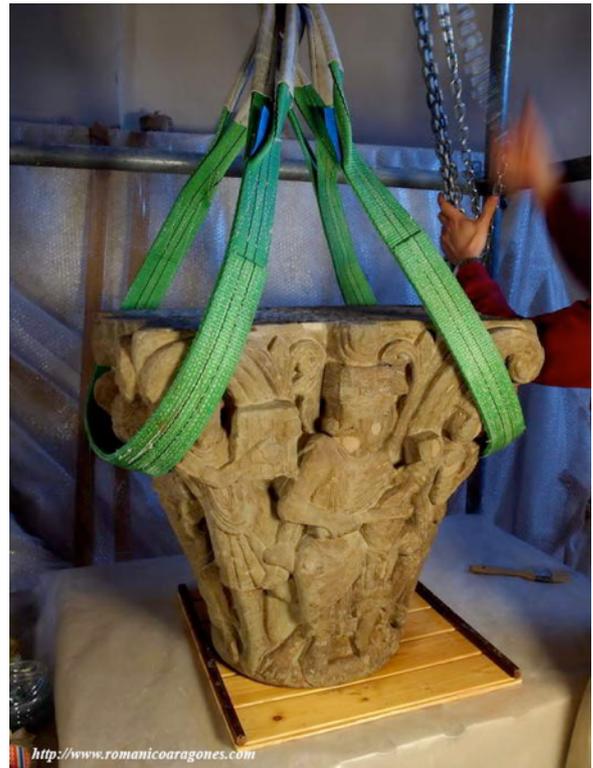
Fig. 9. Girando el capitel.

Absorto estaba en ver cada uno de los detalles del capitel, hasta el punto de que de no indicármelo el restaurador no hubiese hecho aprecio a su cara posterior. Con las cinchas adecuadas y un polipasto (Imagen 9) elevó el capitel y lo hizo girar hasta dejarlo con la "cara B" perfectamente visible, lo cual para mí es sin duda una novedad ya que siempre lo había visto adosado a un muro.

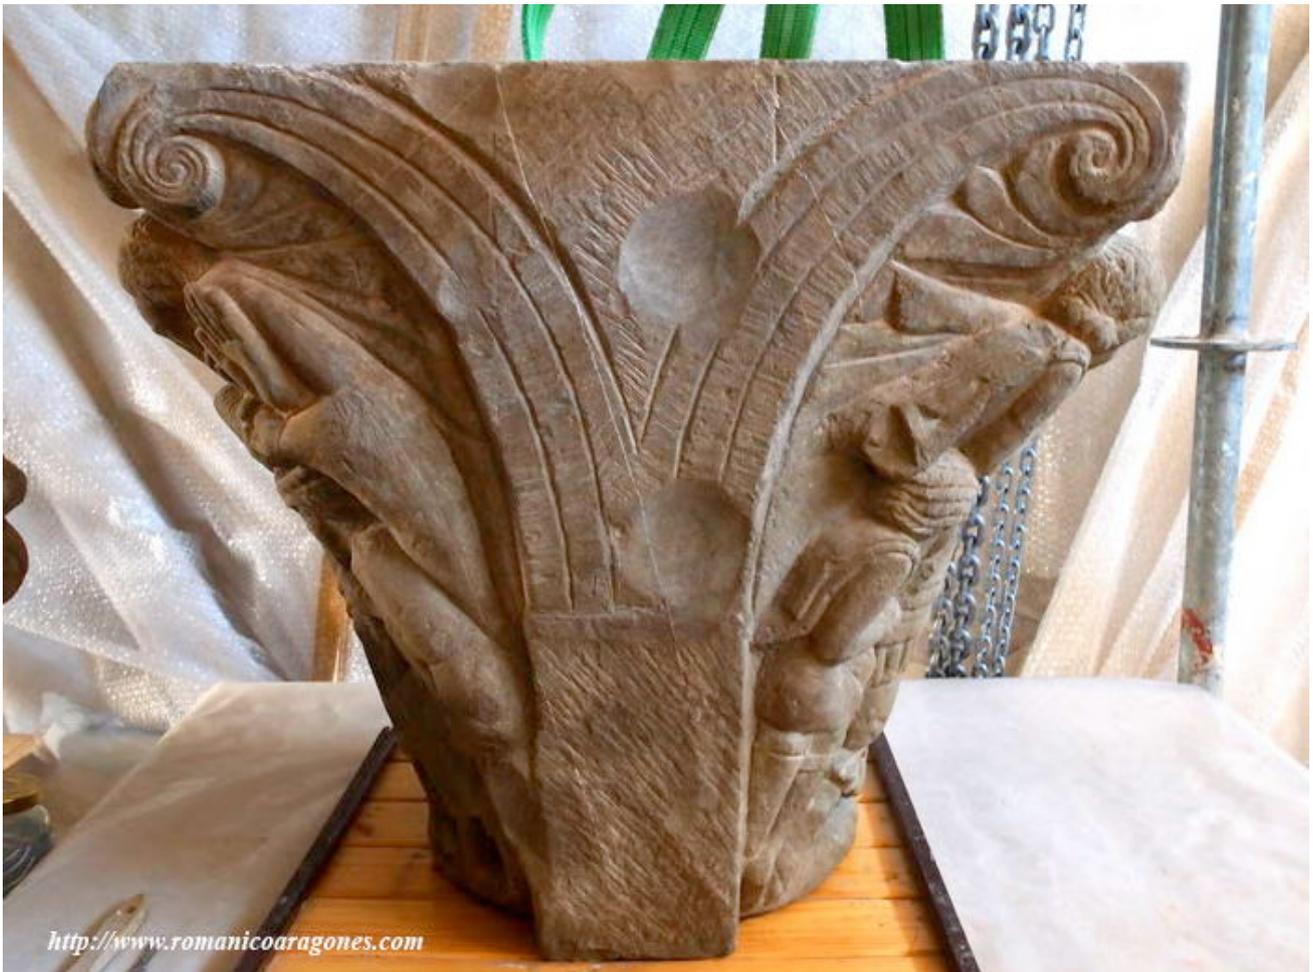
Fig. 10. Cara posterior del capitel..

La cara posterior del capitel (Imagen 10) es desconcertante. Yo esperaba una cara lisa, basta, sin trabajar, dado que suponía que habría permanecido oculta en su lugar primitivo. La sorpresa es que la cara oculta se labró a base de sendas volutas angulares que confluyen hacia la mitad de la pieza prolongándose en un volumen rectangular sobresaliente del collarino con su cara libre tan solo desbastada. Es tan solo esa zona la que debería de quedar oculta.

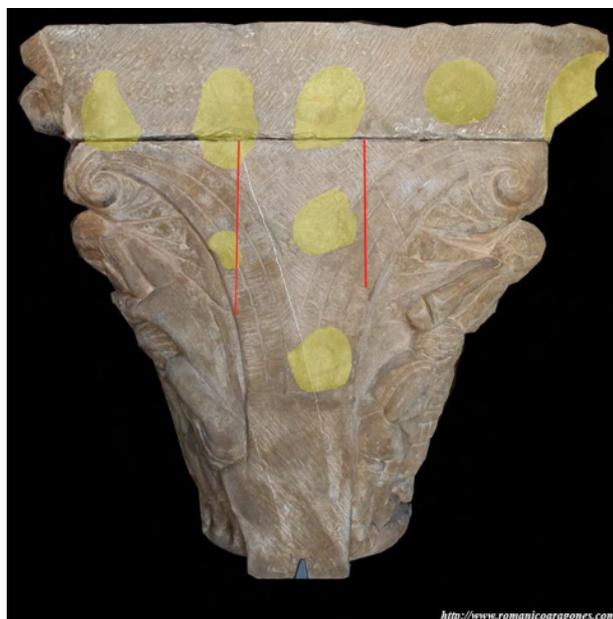
Fig. 11. Cara posterior del capitel con señales de apoyo.

Los extraños rebajes que hallamos en la cara posterior del capitel así como de su ábaco pueden tener como explicación que al cerrar las hojas de la portada occidental, si como ocurre en la actualidad están reforzadas por herrajes, pudieran presionar contra capitel y ábaco y para evitarlo, se rebajaron en forma de segmentos de esfera a fin de impedir esa presión. Los dos del lado de nuestra derecha del capitel y uno de los del ábaco se alinean perfectamente, dando pie a esta hipótesis.

Así pues, propongo como hipótesis de trabajo que este capitel estuviese situado en altura de un parteluz de la portada occidental y que contribuyera a sustentar el tímpano del crismón trinitario de Jaca. Para intentar basar esa hipótesis he señalado en la imagen inferior los puntos de rebaje en la cara posterior del capitel así como las dos líneas directrices empleadas por el cantero para ubicar el

resalte posterior en capitel, columna y basa (Imagen 11).

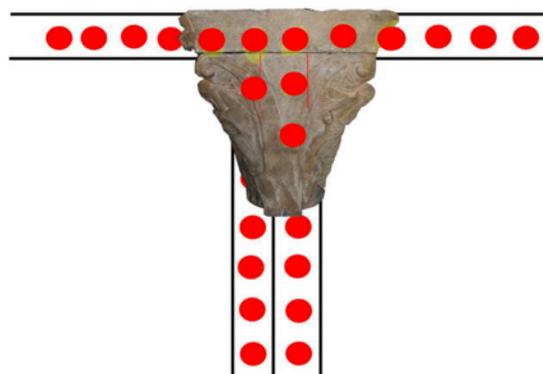
Fig. 12. Capitel y chinchetones.

A partir de las señales dejadas por los "chinchetones" y de su hipotética ubicación espacial he creado un esquema de los márgenes de las hojas en la portada jaquesa como se ve en las imágenes 12 y 13.

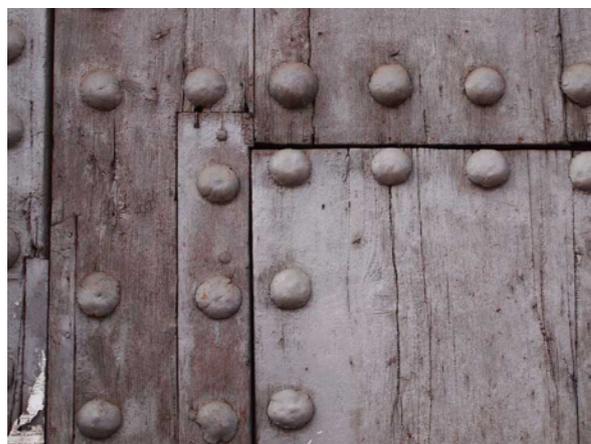
Fig. 13. Chinchetones en una puerta.

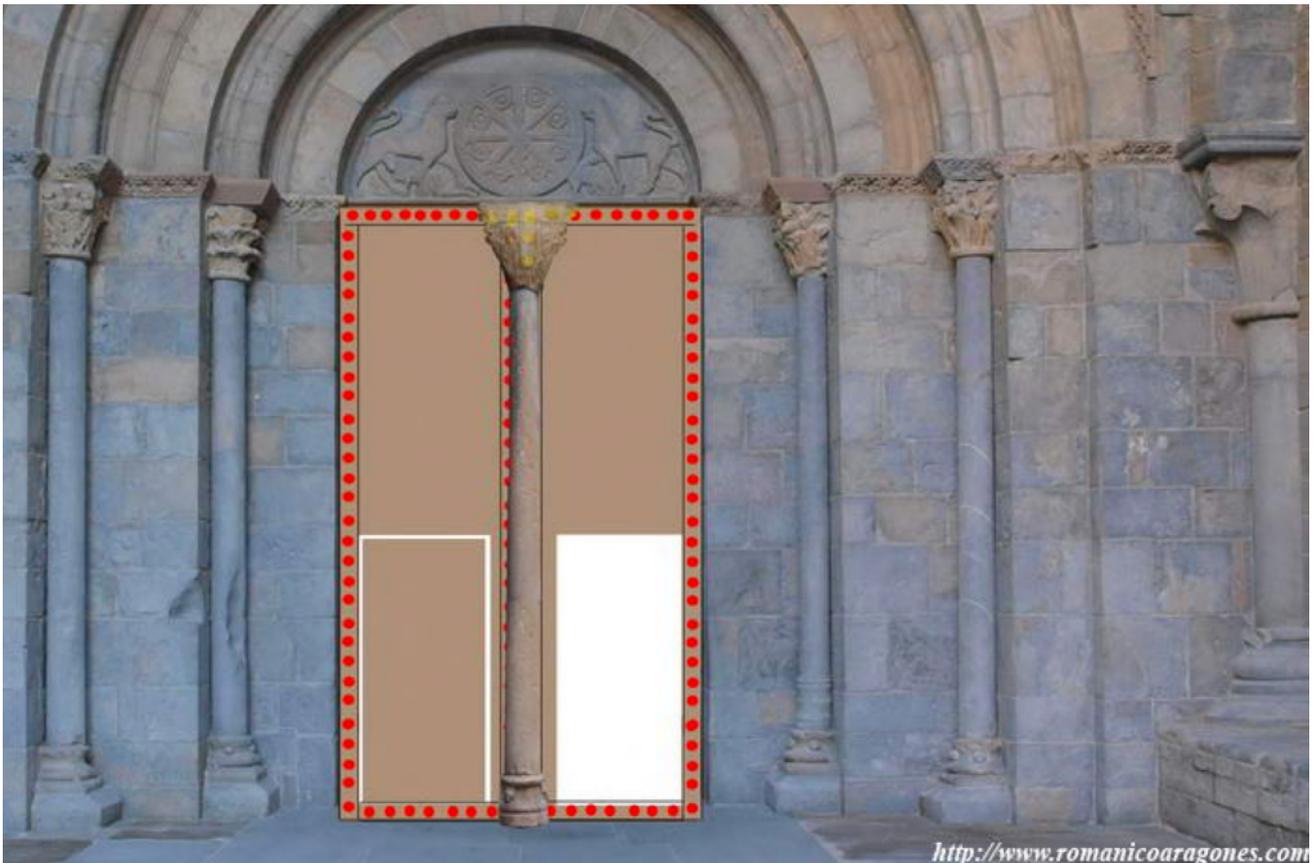
Fig. 14. Hipótesis de parteluz.

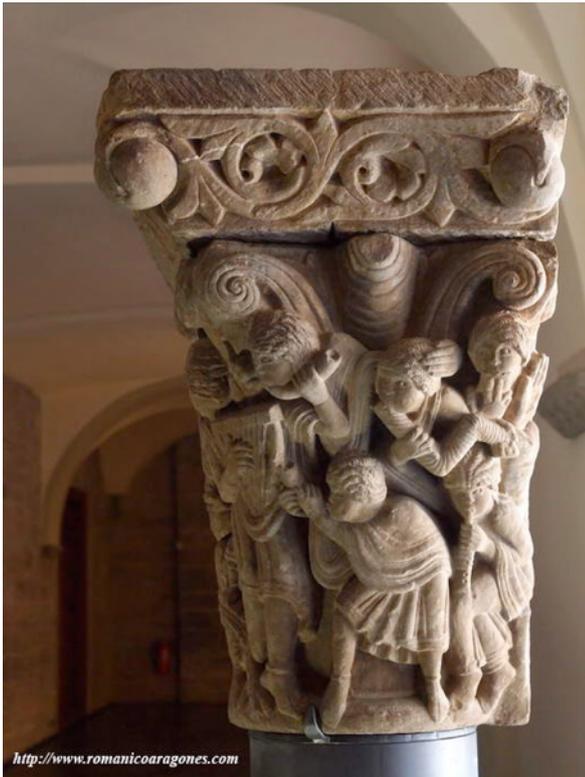
Fig. 15. Vista lateral.

truncopiramidal sino que las caras anterior y posterior son prácticamente paralelas. Creo que ello puede ser debido a que se configuró así para recibir el empuje de una estructura poco profunda como es un tímpano (Imagen 15).

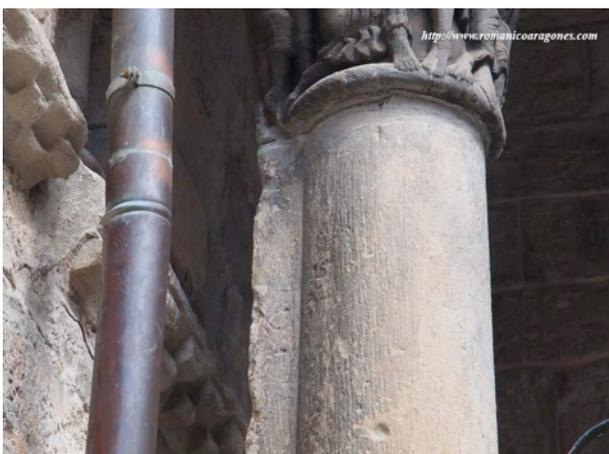
Fig. 16. Columna en la Lonja Chica.

la "Lonja Chica" sobre la que estuvo el capitel y que ahora corona una réplica, vemos que al igual que sucede con el final del capitel (collarino + prolongación), la columna posee un resalte que queda en su cara próxima al muro como puede verse en la imagen 16.

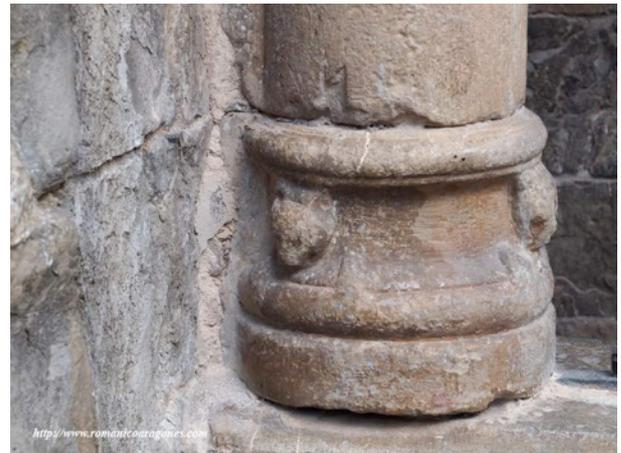
Fig. 17. Basa en la Lonja Chica.

Al igual que la columna, la basa sobre la que se eleva tiene el mismo e inusual perfil. Si quedaba alguna duda acerca de que el capitel coronaba un parteluz, la prueba definitiva la aportan esta columna y su basa destinadas al igual que la zona posterior del capitel a adosarse a la zona central de una puerta (Imagen 17).

Esta basa también es singular. Es diferente a las demás de la Lonja Chica. Y aunque desgastados, se adorna con cabezas de leoncitos, viendo que el central muestra sus garras apoyadas sobre el collarino. De nuevo los leones, como en el tímpano al que creo estaba destinado a soportar esta estructura de parteluz.
