## CAPITELES INACABADOS DE JACA

Antonio García Omedes  
de la Real Academia de San Luis

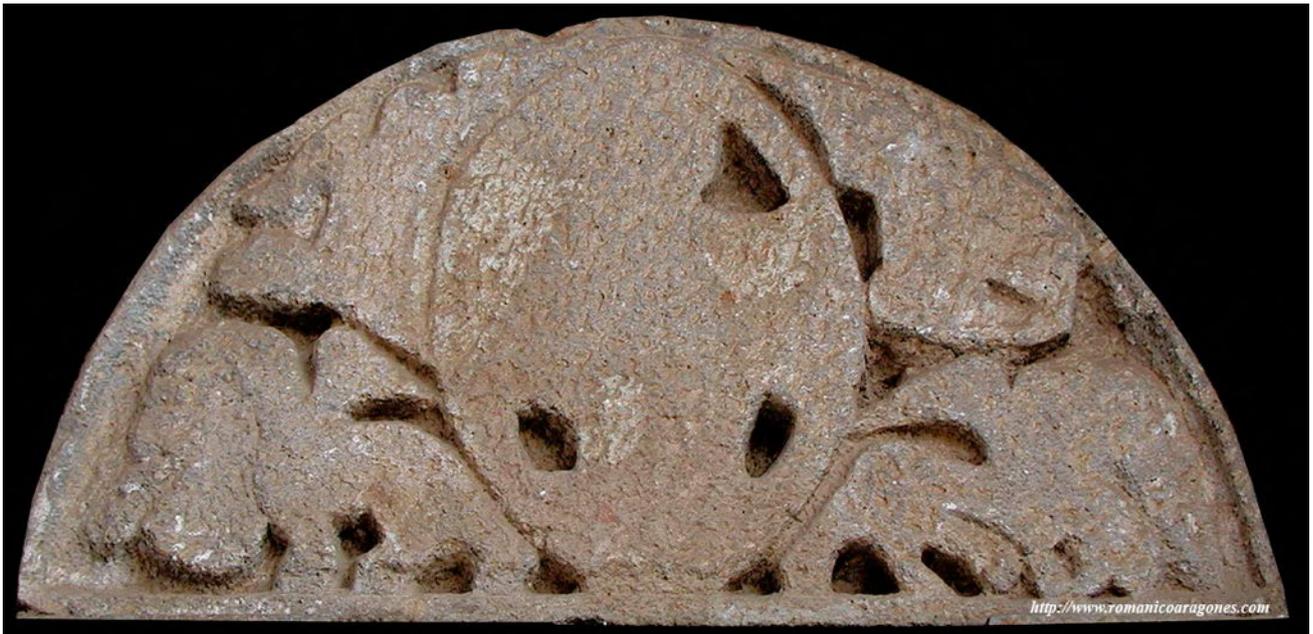
Fig. 1 Tímpano inacabado de San Miguel de Daroca.

Mientras comenzaba a leer el libro me venía a la cabeza la imagen del tímpano de la iglesia de San Miguel de Daroca (Zaragoza) que visité por primera vez con mi amigo José Luis Aramendía en la ya lejana primavera de 2007 (Imagen 1). Era sin duda un tímpano diferente, extraño; del cual había leído algún comentario señalando hacia el "desgaste" como causa de su estado cuando lo que ocurre es que esa pieza fue colocada en el lugar para el

que estaba destinada sin acabar su labra. El escultor eligió la piedra, le dio el perfil y la sección adecuados. Trazó sobre su superficie el plan general para esculpir un Pantocrator que como es evidente no llegó a concluir. La superficie del tímpano muestra el trabajo preparatorio efectuado mediante el uso oblicuo del puntero ("*golpe de cantero*") así como el vaciado de algunos huecos a base de trabajo con puntero o cincel. Más adelante hubiera tenido que tomar el cincel dentado para elaborar los delicados relieves de las

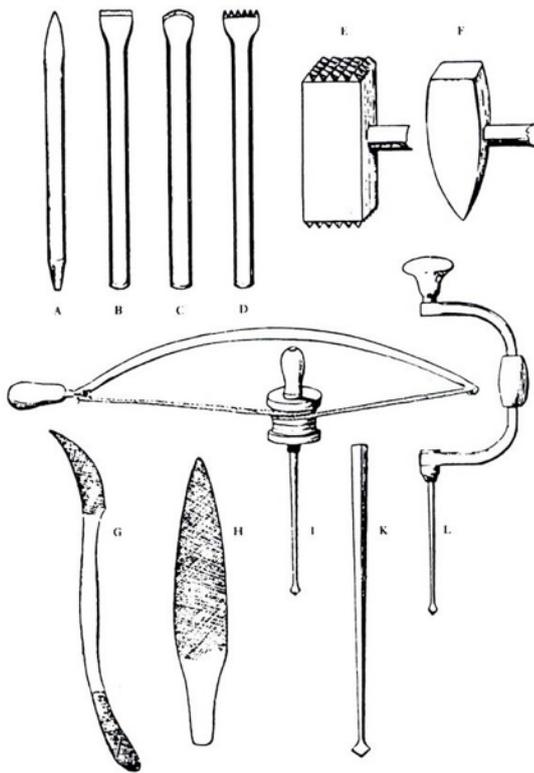
Herramientas de escultor  
Esquema de Rudolf Wittkower: "La escultura: procesos y principios"

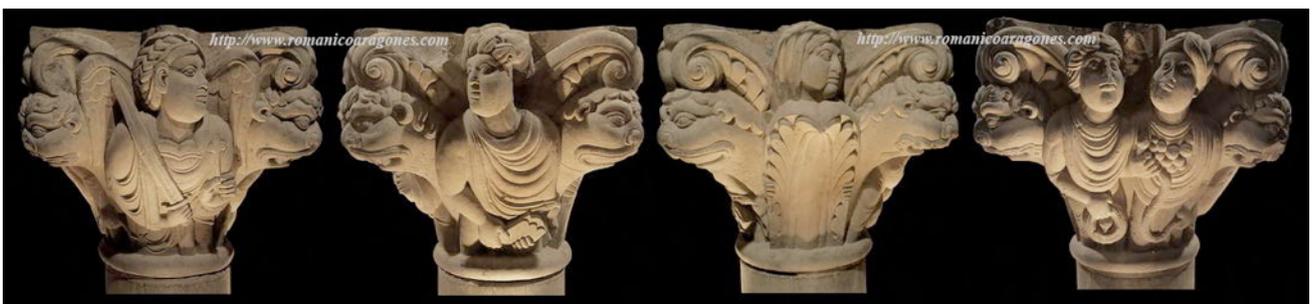
Fog. 3. Capitel en la iglesia de Santiago de Jaca.

Tras las consideraciones acerca del tímpano de San Miguel de Daroca, la siguiente escultura que vino a mi memoria fue el deliciosa capitel románico que procedente del claustro de la catedral de Jaca se halla expuesto en la iglesia de Santo Domingo de esa ciudad (Imagen 3). Mucho y bien se ha escrito acerca del mismo. Sin duda es una obra maestra de inicios del XII para cuya explicación se ha recurrido a la astrología o a la cultura clásica, pero de la que no se ha resaltado un aspecto que para mi es trascendente, como es el hecho de que este capitel no fue acabado por el escultor. Acaso la belleza de su planteamiento general y de los rasgos de sus personajes hayan logrado que esa "intrahistoria" del capitel haya quedado en un segundo plano del cual trataré de recuperarlo.

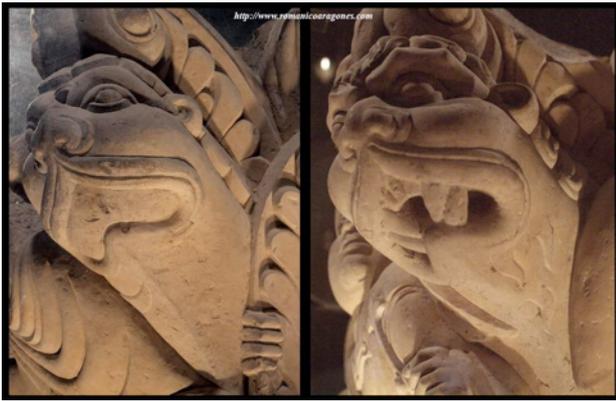
Fig. 4. Detalles del capitel de Santiago en Jaca.

La imagen 4 corresponde a dos de las cabecitas de leones que adornan las

esquinas del capitel. He realizado dos tomas fotográficas desde ángulos similares para poderlas comparar y ver las diferencias que de este modo aparecen con claridad y que de no buscarlas, fácilmente pasan desapercibidas. El león de nuestra derecha está acabado mientras que el de la izquierda aparece con sus volúmenes bien definidos pero no se acabó de esculpir. Esto puede afirmarse sin duda en cuanto se comparan las bocas de ambos leones: la acabada se vació y se labraron incisivos y colmillos, mientras que en la inconclusa se mantiene sin tocar la superficie de la piedra delimitada por los labios del león. También los rizos de la melena están tan solo planteados en su volumen, pero esto lo apreciaremos mejor en la vista lateral (Imagen 5). Si examinamos esa fotografía lateral de la cabecita inconclusa de león vista en la imagen 4 en contrapicado, seguiremos viendo detalles que reafirman el hecho de que la obra no fue acabada. Como ya adelantaba, los rizos de la melena del león están tan solo planteados en su volumen a base de ovas o semicírculos que debieron de haber sido esculpidos con posterioridad.

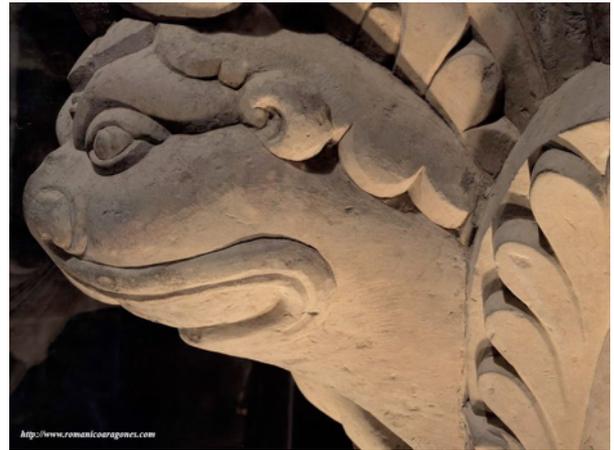
Fig. 5. Detalles del capitel de Santiago en Jaca.

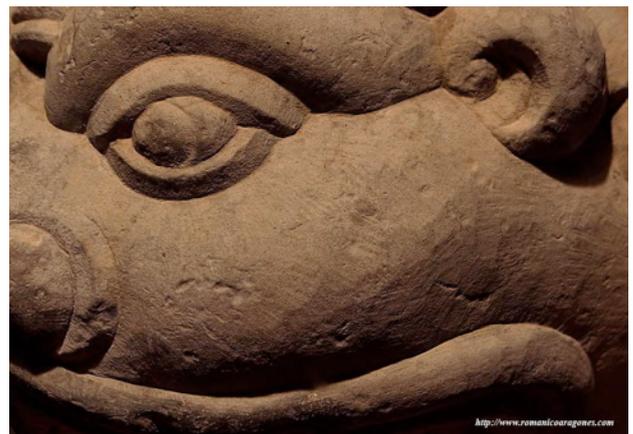
Fig. 6. Detalle cercano de la imagen 5

Además, en la fotografía de aproximación de la imagen 6 pueden advertirse con nitidez los múltiples pasos del cincel dentado utilizado para dar forma al pómulo

y mejilla del león. Tras esta labor, para haber dado por concluida la escultura en esa zona tan solo quedaría pulir la superficie con material abrasivo para eliminar esas señales del cincel dentado.

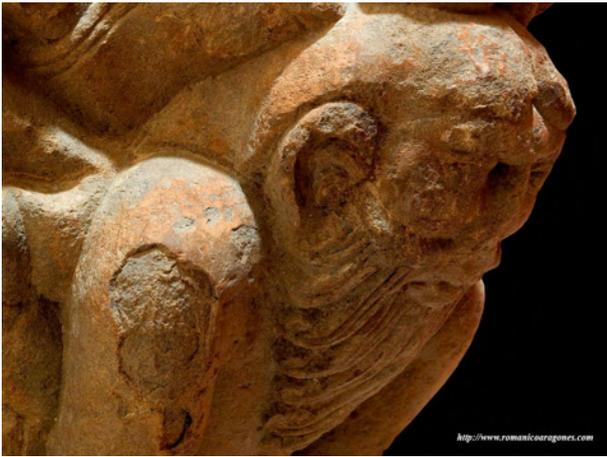
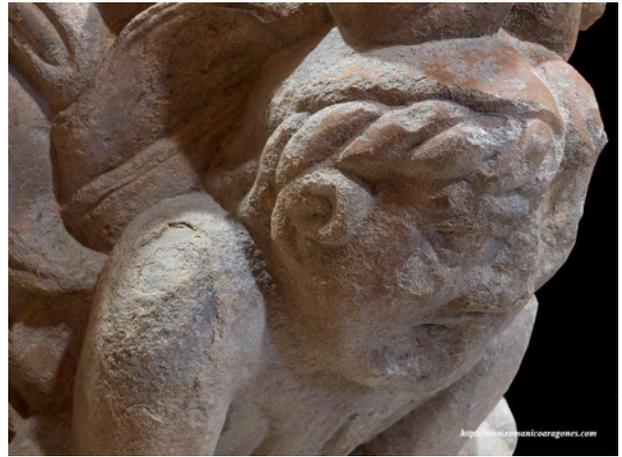
*Fig. 7. Detalle del capitel del dios Pan.*

*Fig. 8. Detalle del capitel del dios Pan.*

Vamos ahora a ver otro capitel desde esa misma perspectiva. Es uno de los dos que sustentaban la mesa de altar del ábside sur de la catedral de Jaca hasta este otoño de 2014 en que se han retirado para ser restaurados y musealizados. El que muestro es el que se situaba más próximo al ábside central, conocido como "el capitel del dios Pan". Posee cuatro personajes masculinos en cuclillas situados en sus ángulos. Van desnudos y con sus manos aferran entre sus piernas la vegetación que conforma la decoración de

la cesta del capitel. Poseen garras en los pies que apoyan en el collarino. Dos son barbados y otros dos imberbes.

Ocurre sin embargo que cuando lo exploramos en detalle vemos que aparece tosco no porque lo fuese sino porque es una pieza que también está inacabada. Posiblemente el escultor que la labró no tuviese la categoría del "maestro del sátiro", pero de haberlo podido concluir seguro que presentaría un aspecto de mayor belleza estética. Uno de los detalles que corroboran mi teoría es el tratamiento del pelo en las cuatro figuras del mismo. En unos casos, como en la imagen 7, la zona del pelo aparece como un volumen de piedra continuo, a modo de "cubrecabeza". La justificación que encuentro es que el escultor diseñó en esta fase el volumen que debía de tener el cabello, con su raya central dividiéndolo, pero no llegó a esculpir su detalle. Por el

mismo motivo los rasgos de la oreja, cara y barba son toscos ya que solo ha planteado el volumen general de la figura.

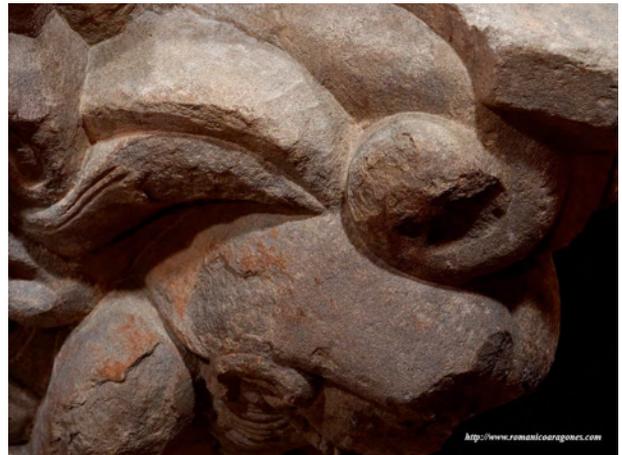
*Fig. 9. Detalle del capitel del dios Pan.*

En la imagen 8 hay un detalle que viene a confirmar lo que he mencionado más arriba acerca de la preparación del volumen del

pelo y de su progresiva elaboración: podemos ver que el volumen del pelo original se ha rebajado en los laterales dándole forma de sogueado. En el interfase entre el sogueado y el volumen original del pelo se advierten las muescas que ha dejado el cincel al ir retirando piedra para crear dicho sogueado. Más adelante debería de labrar otra línea paralela de sogueado y por fin quizá

Por encima de otro de los personajes al que solo se planteó el volumen global del pelo, podemos advertir otra señal de que el capitel está inacabado: la voluta y el elemento situado en su concavidad apenas están planteados en su volumen global,

siendo evidentes los trazos dejados por el cincel, en especial en el segundo. (Imagen 9).

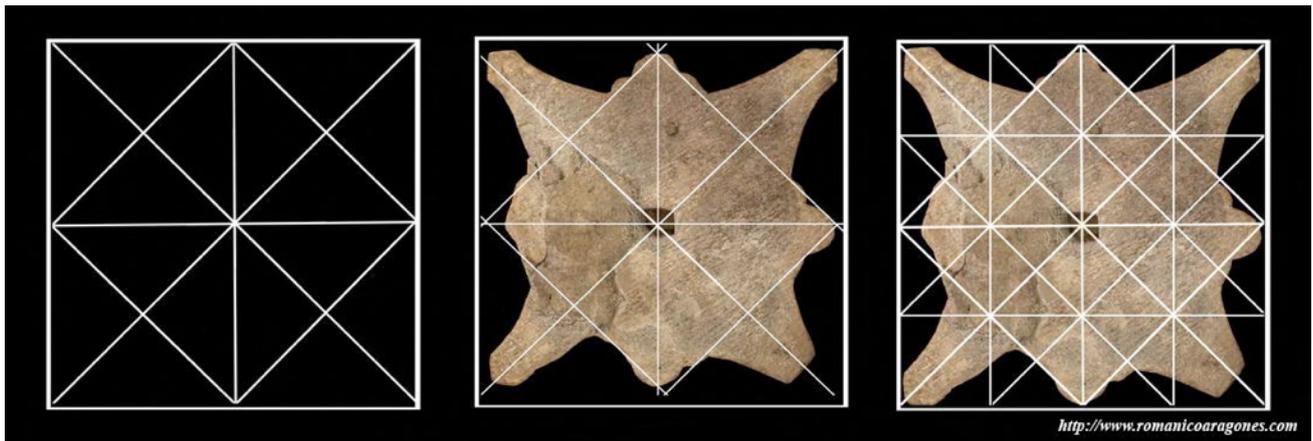
Fig. 10. Planteamiento del sólido capaz del capitel.

Este taller diseña de modo semejante el volumen de los capiteles así como el perfil de una de las caras ocultas de los mismos, que pocas veces contemplamos ni consideramos. Me refiero a su superficie superior que recibirá el empuje de la estructura que ha de soportar el capitel a través de su cimacio. Los tres se plantearon en modo semejante: a partir de un sillar de piedra (el "sólido capaz") de unas dimensiones determinadas. La forma del asiento superior a pesar de aparentar ser compleja, es muy fácil de generar. Basta con inscribir un cuadrado con sus vértices en la mitad de cada lado del sillar y luego trazar las diagonales de ambos. Luego trazamos líneas rectas paralelas a las diagonales cortando los lados por su mitad, y aparece el entramado base que

dirigirá la forma y que muestro en la imagen 10.

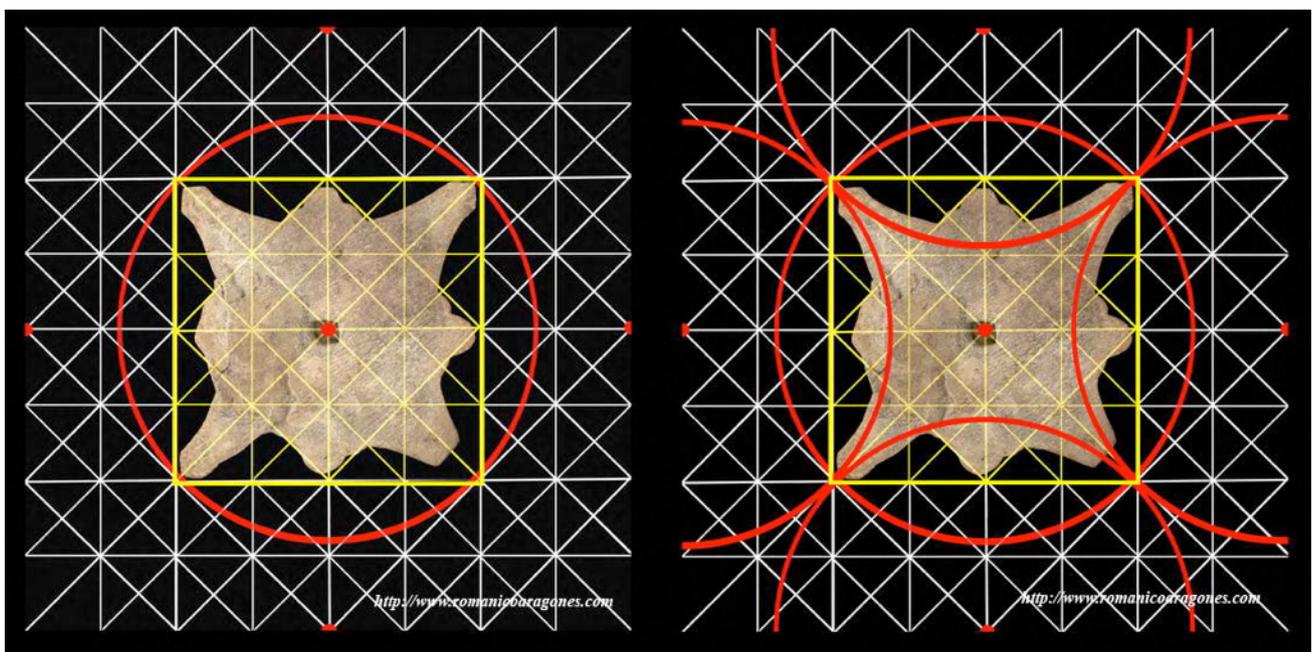
Fig. 11. Geometría del diseño en el sólido capaz.

La figura resultante del trabajo descrito puede inscribirse en un círculo centrado en el sólido capaz. Usando ese círculo como plantilla, puede fácilmente trazarse el perfil curvo de la zona superior de las cuatro caras del capitel, como nuestro en la imagen 11.

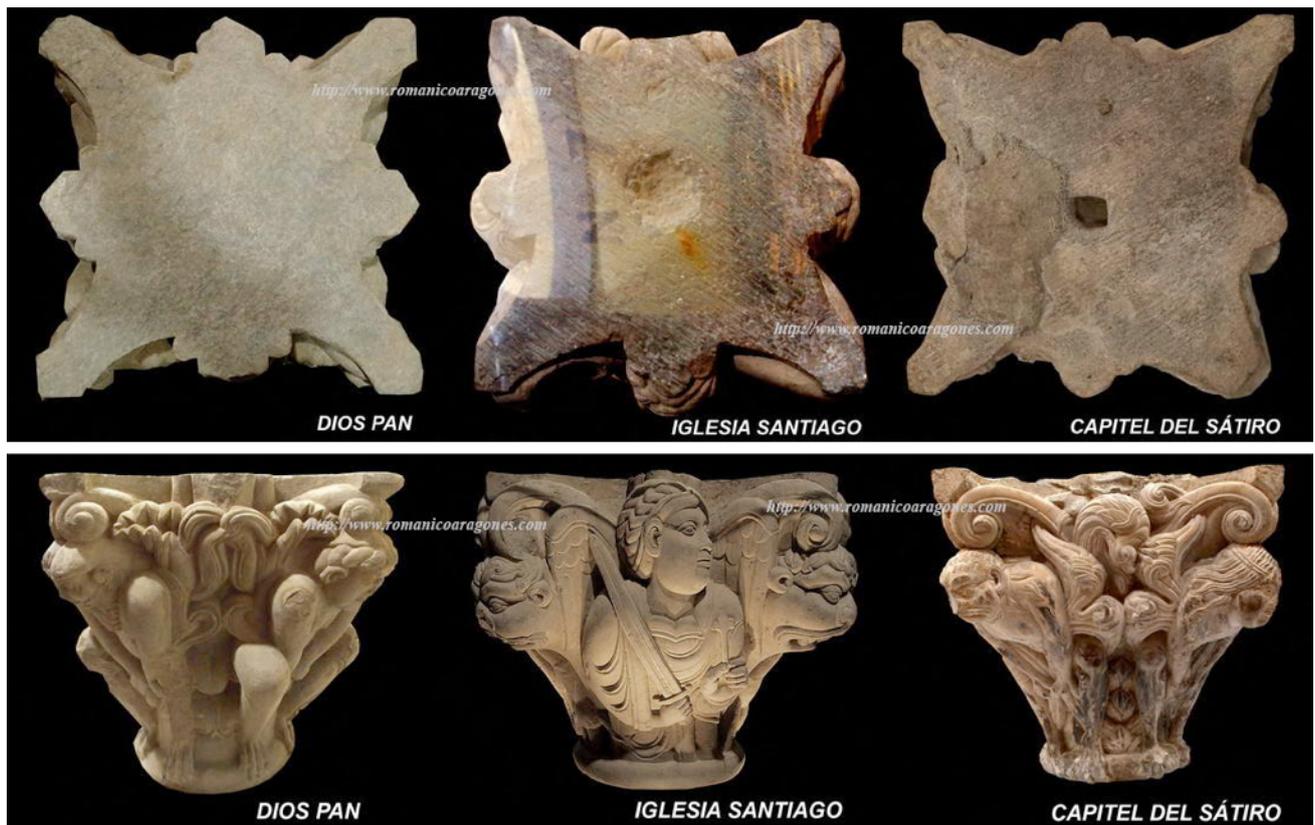
Fig. 12. Comparativa de las superficies superiores de tres capiteles de Jaca.

Hemos visto la semejanza de los tres capiteles mencionados, fruto sin duda de una elaboración sincrónica y de una funcionalidad común. Las superficies superiores de los tres pueden verse en la imagen 12, destacando el hecho de que el de la iglesia de Santiago, aparece rotulado con: "N 7", marcado que probablemente se llevó a cabo cuando fue desmontado de su lugar original en el claustro, lo que lleva a pensar que al menos hubo seis más además de este en esa zona desmontada

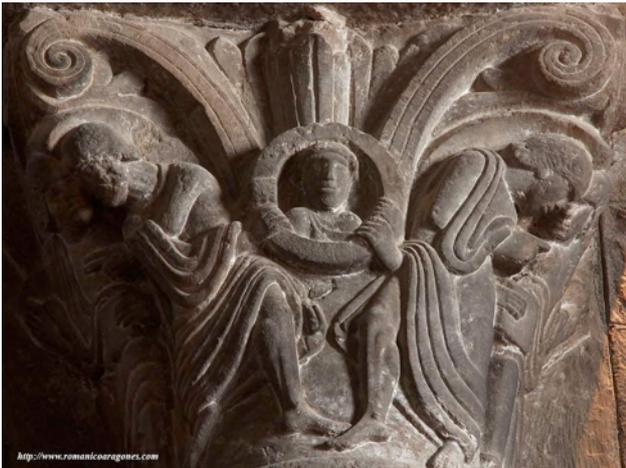
Fig. 13. Capitel del crucero de Jaca.

Ahora que hemos visto tres capiteles claustrales y aprendido a advertir los poco aparentes detalles que nos llevan a asegurar que son obras inacabadas, pasaremos a considerar uno de los capiteles del interior de la catedral: el que da apeo al arco toral norte en su punto occidental (Imagen 13). Se trata de ese capitel en el que se nos muestra una figura clipeata portada entre dos personajes que se vuelven a hablar con otros dos situados en los lados cortos del capitel y que portan sendos libros. La figura al interior del círculo ayuda a portar el clipeo con sus propias manos por lo que he considerado que se muestra a un personaje vivo; que no se trata de la representación del alma de un difunto ([Ver monográfico sobre este capitel](#)). En mi artículo enlazado conjeturaba acerca de que se volvía a representar la "*Traditio Legis*" de la portada oeste y que acaso el personaje representado fuese el propio rey Sancho Ramírez, definitivo impulsor de esta catedral, del reino y de la nueva ley al modo romano.

En este momento, lo que me interesa resaltar es que este capitel, situado en un lugar preeminente del templo fue elevado hasta esa posición con premura, sin haber sido acabado. Cuando lo vemos desde el

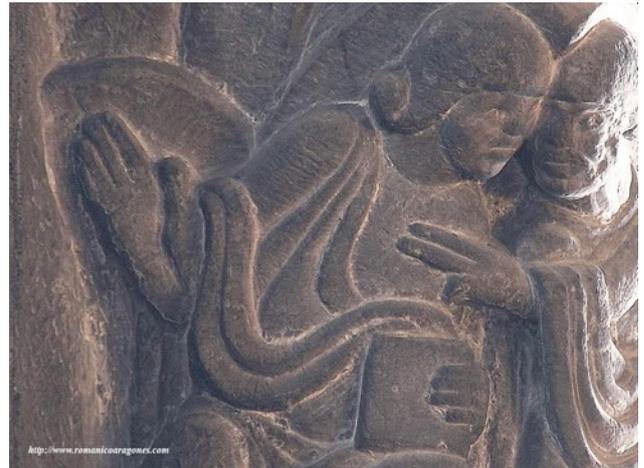
Fig. 14. Lateral izquierdo del capitel.

su cesta -el más difícil de observar por la oscuridad y el contraluz- vemos los volúmenes del pelo sin trabajar al modo que ya hemos visto en el capitel del dios Pan. Tampoco las caras ni el resto de los detalles aparecen acabados y es fácil observar los groseros rastros dejados por el paso del puntero en el hombro del personaje que porta el libro (Imagen 14).

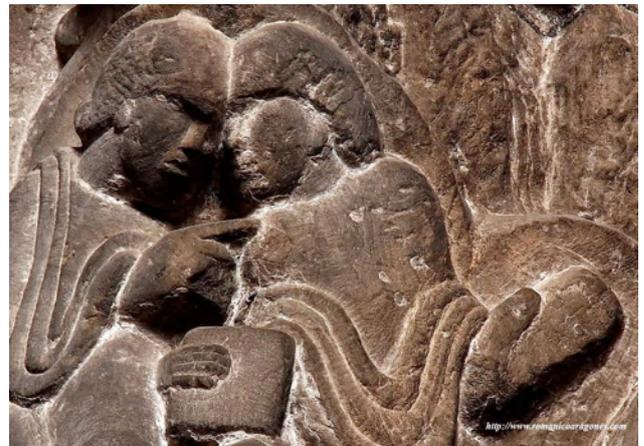
Fig. 15. Lateral derecho del capitel.

Otro tanto ocurre en la cara corta del otro lado del capitel (Imagen 15): pelo sin trabajar al igual que los rostros. Cuerpo con marcas del cincel, mano izquierda de quien porta el libro sin haberse siquiera señalado la separación entre los dedos, etc.
