ESTUDIOS PREVIOS SOBRE LA IGLESIA DE SAN GIL DE MEDIAVILLA EN LUNA (ZARAGOZA) Y SU ENTORNO

Julio 2007

CATEDRA UNESCO DE PATRIMONIO
CATEDRA DE PETROLOGÍA DE LA E.T.S.I DE MINAS DE LA UNIVERSIDAD POLITÉCNICA DE
MADRID

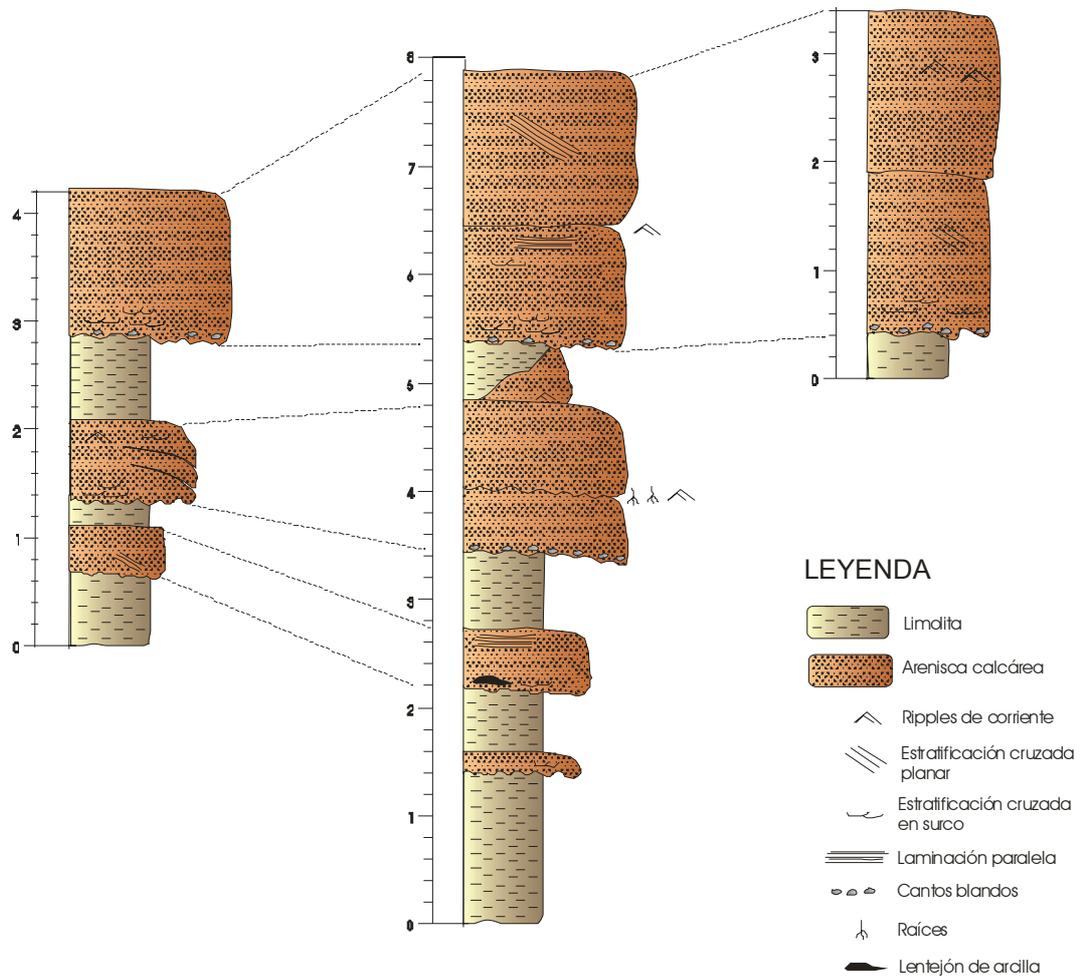
La base de todas las columnas se sitúa en el punto inferior del afloramiento, es decir que la secuencia continúa hacia cotas inferiores donde los depósitos de coluvión de ladera la cubren y no permiten su observación.

No obstante, el talud aflorante y la bibliografía geológica regional, descrita en el apartado 1.2.1., permiten identificar la secuencia estratigráfica como una alternancia de arenisca calcárea y limolita. Se trata de depósitos fluviales, la primera litología corresponde a etapas de reactivación de la sedimentación fluvial, mientras que los depósitos finos, que presentan mayor vulnerabilidad a los procesos erosivos, tienen su origen en épocas de retracción de dicha sedimentación fluvial.

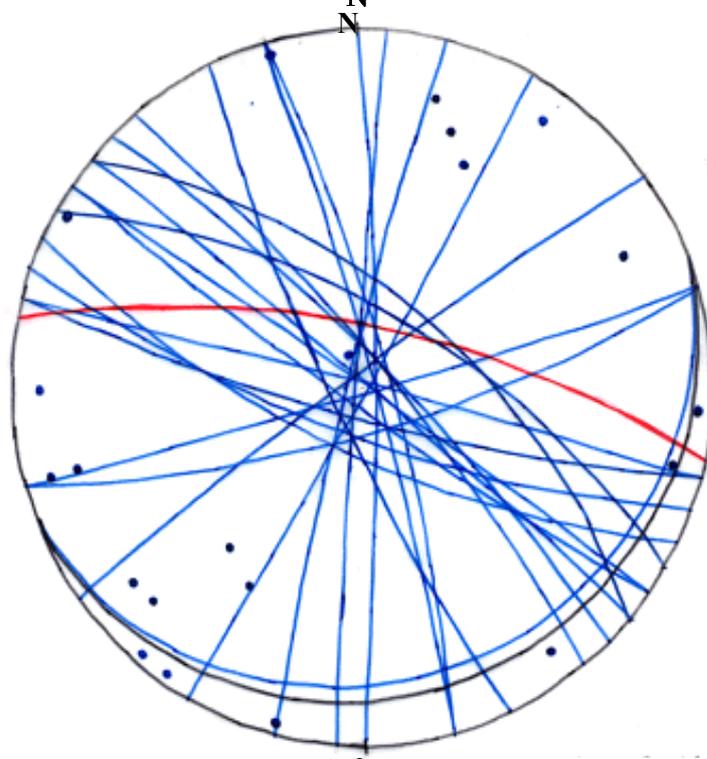
Proyección estereográfica (diagrama de círculos máximos y polos) donde se ha representado la orientación media del talud (T) y la de las discontinuidades observadas

La tipología de las roturas se considera mixta. Se observan indicios de rotura por deslizamiento y vuelco, y de rotura en cuña. El primer tipo de rotura corresponde a las discontinuidades asociadas a los tramos de roca en voladizo, por erosión diferencial del banco inferior de limolita. El segundo es extrapolable a la condición global de la parte alta de la ladera, o más concretamente, del cuerpo central del talud.

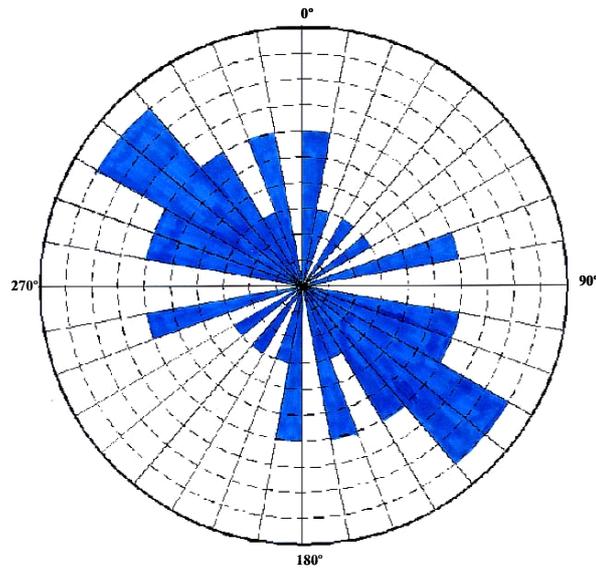
Diagrama de rosetas con las lineaciones de las diaclasas ponderadas por su frecuencia (cantidad de datos en un rango) donde $n=22$ y la media es $100,7^\circ$.

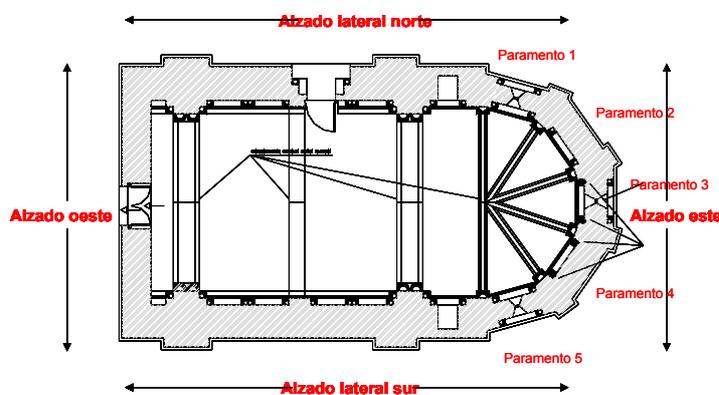
lados, que se han nombrado como paramentos 1, 2, 3, 4 y 5 (ver figura), comenzando desde el situado en el alzado norte hasta el que forma parte del alzado sur. Tiene tres ventanas

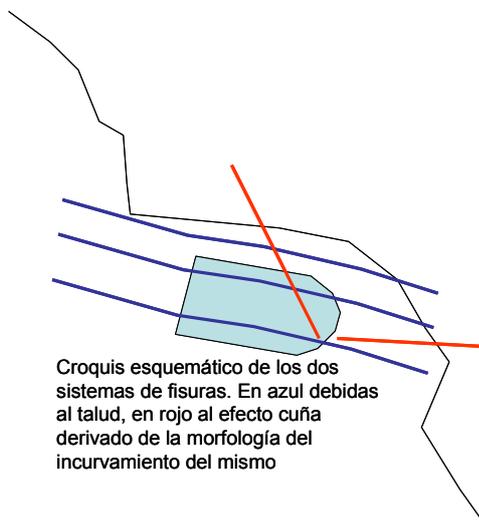
Los estudios realizados muestran un efecto de cuña en la disposición de las grietas en el paquete de arenisca sobre el que la Iglesia ha sido construida, acompañando a los fenómenos de erosión geológica normal

de un talud de las características litológicas señaladas. La presencia de bloques desprendidos en la ladera del talud, por debajo del escarpe de areniscas que lo corona, confirman la actuación de este proceso. La morfología de la incurvación del talud, observado en vista aérea, explica la disposición en cuña de las fracturas.

Este proceso erosivo se ha venido produciendo a lo largo del tiempo, aproximando el talud al edificio a medida que la erosión ha ido haciendo su labor, hasta que ésta ha entrado dentro de su área de influencia, momento en que comienza el movimiento del terreno y la apertura de grietas en el monumento.

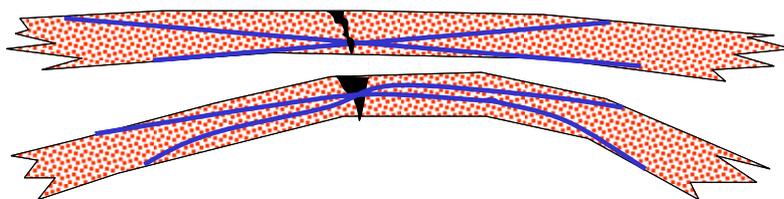
Los cosidos en cruz con un fuerte ángulo no resultan muy efectivos para detener el movimiento del terreno

Se debería utilizar varilla de fibra de vidrio adherida con resina epoxídica con una resistencia de 300 Kg/cm² de sección. La ausencia de una fisura franca y manifiesta que permitiría un cosido desde el interior de la Iglesia (en su lugar lo que existe es una red de fisurillas) obliga a practicar los taladros desde fuera y ambos lados de la Iglesia. De esta forma se lograría compactar el bloque de arenisca de asiento del edificio pero, en caso de proseguir el proceso de erosión, existe el riesgo de que se abran fisuras más alejadas del talud y el conjunto se incline. Además, están los problemas para una ejecución efectiva de los cosidos, ya que la Iglesia tiene unas dimensiones de cerca de 10 metros de ancho, mientras que el paquete de areniscas mantiene unos 2 metros de espesor. Si la boca de los taladros se colocara a un metro, al exterior del muro, deberían recorrer una distancia horizontal de unos 12 metros. Con dos metros de recorrido vertical, el taladro tendría que practicarse en un ángulo de alrededor, de unos 10° de inclinación con la horizontal. Con este ángulo los cosidos irían casi paralelos por lo que su efectividad se vería muy reducida.

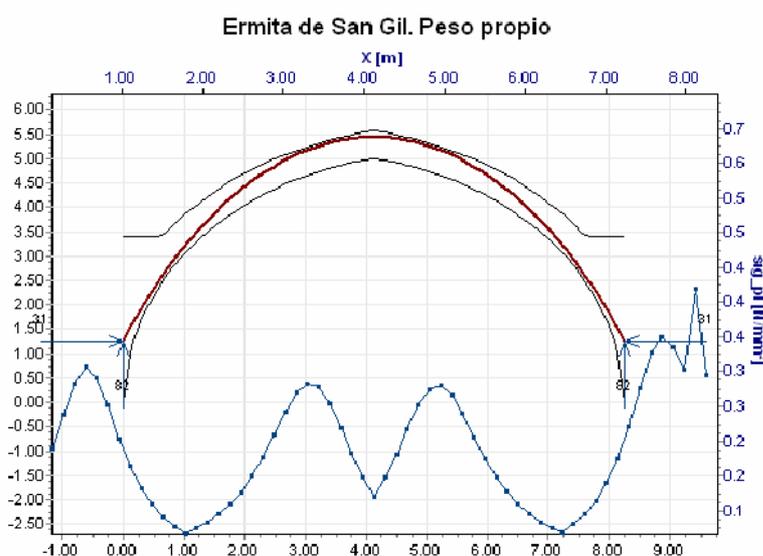
Figura 8. Línea de presiones en una rebanada de 1.00 m de anchura ante el peso propio.

En la figura 8 se recoge el análisis transversal de la bóveda bajo la acción del peso propio. Como se puede observar la línea de presiones circula perfectamente por el interior de la bóveda. Las reacciones transmitidas por metro de anchura son de 82 kN en vertical y 30 kN en horizontal. La tensión máxima en la bóveda es de tan sólo 0.40 Mpa.

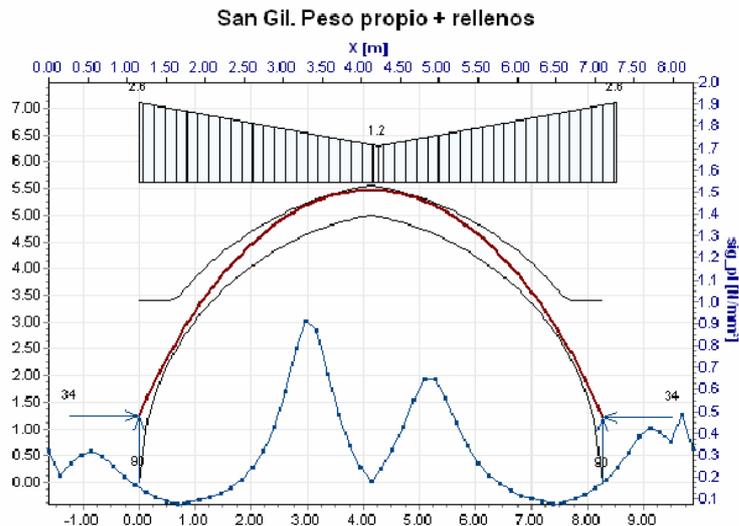
Figura 9. Línea de presiones en una rebanada de 1.00 m de anchura ante el peso propio y la carga muerta.

En la figura 9 se recoge el análisis transversal de la bóveda bajo la acción del peso propio y carga muerta. Como se puede observar la línea de presiones circula perfectamente por el interior de la bóveda. Las reacciones transmitidas por metro de anchura son de 90 kN en vertical y 34 kN en horizontal. La tensión máxima en la bóveda es de tan sólo 0.90 Mpa.

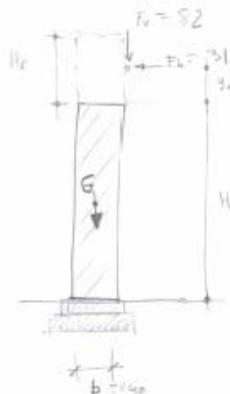
A continuación se analiza la estabilidad tensional y al vuelco de los muros. Como se puede ver en la figura adjunta, la seguridad al vuelco es de 1.20 en la sección del muro sin contrafuerte lo que se considera suficiente.

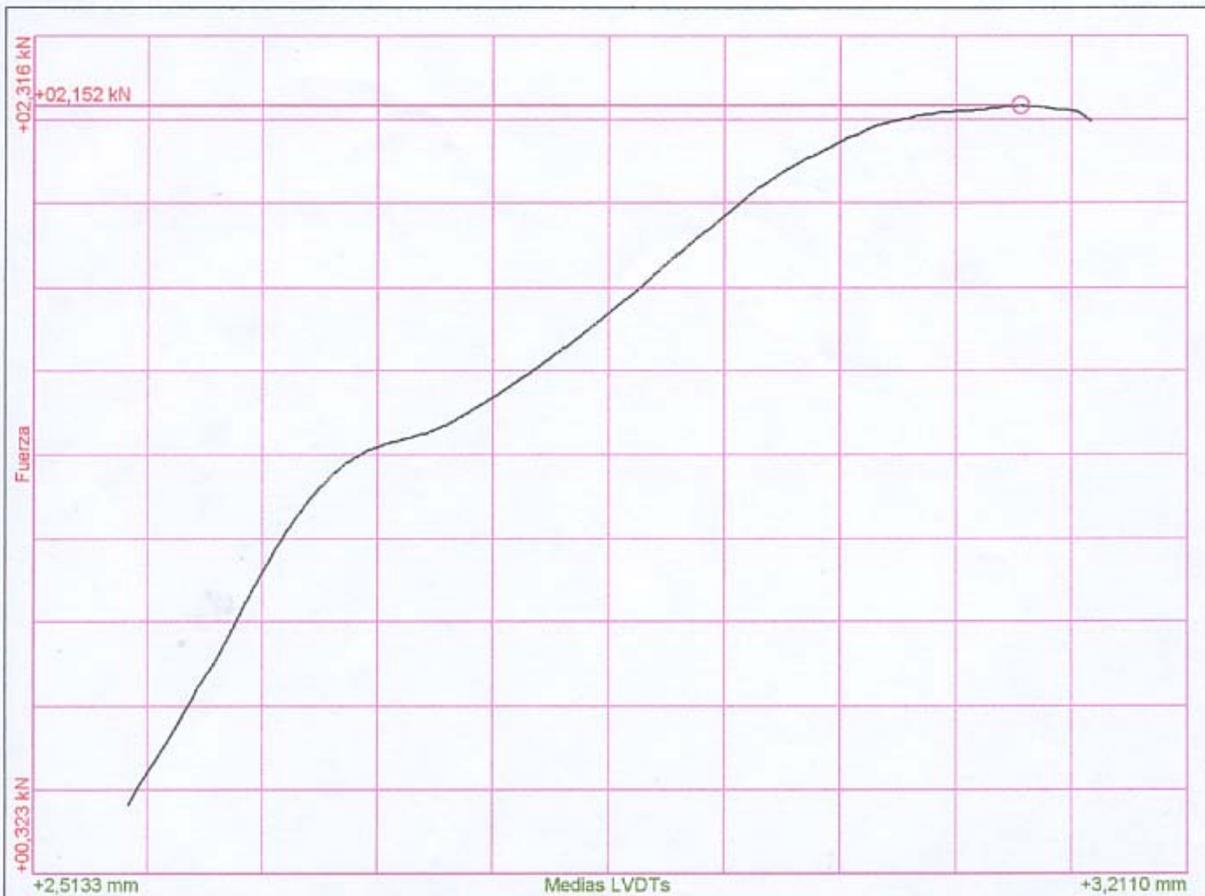
Resistencia tracción: 1,013 MPa

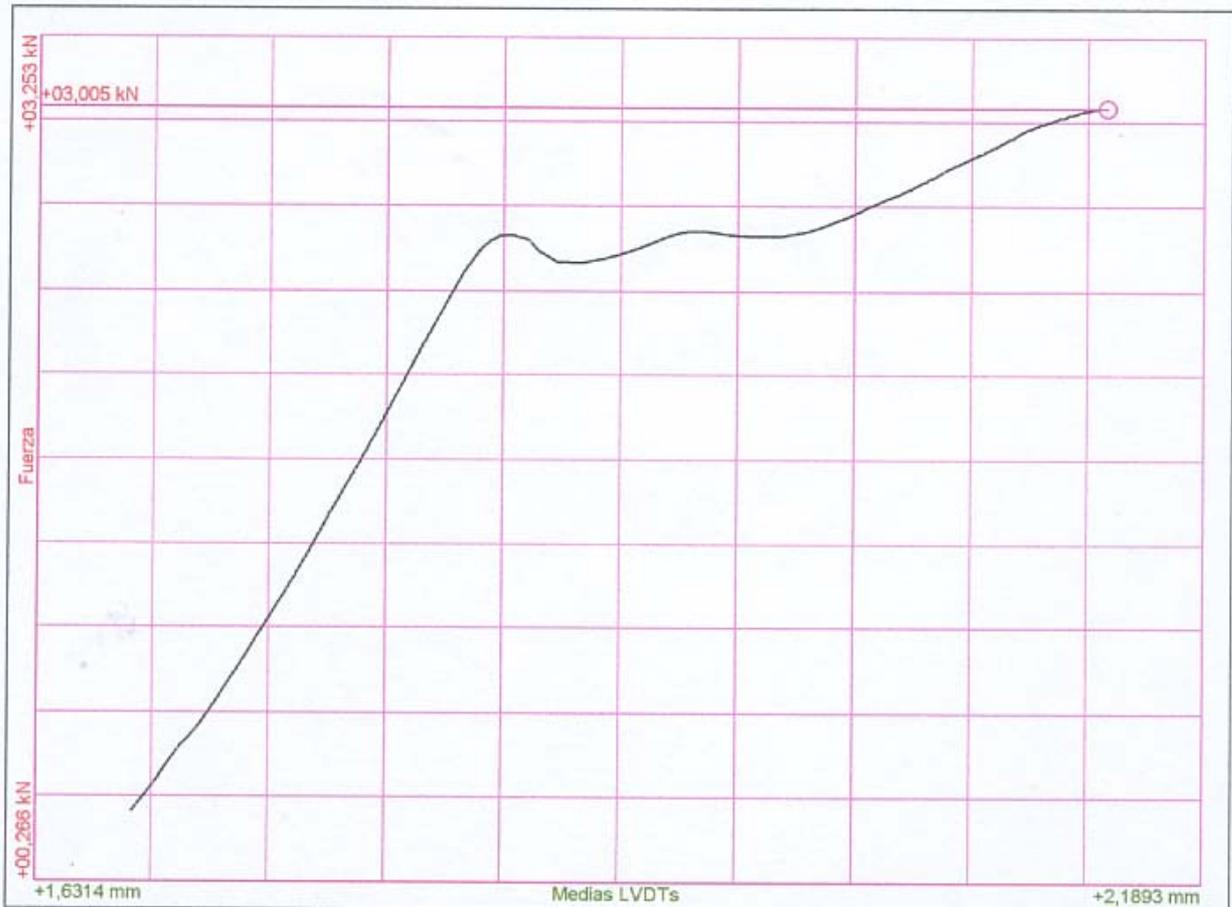
Resistencia tracción: 1,415 MPa

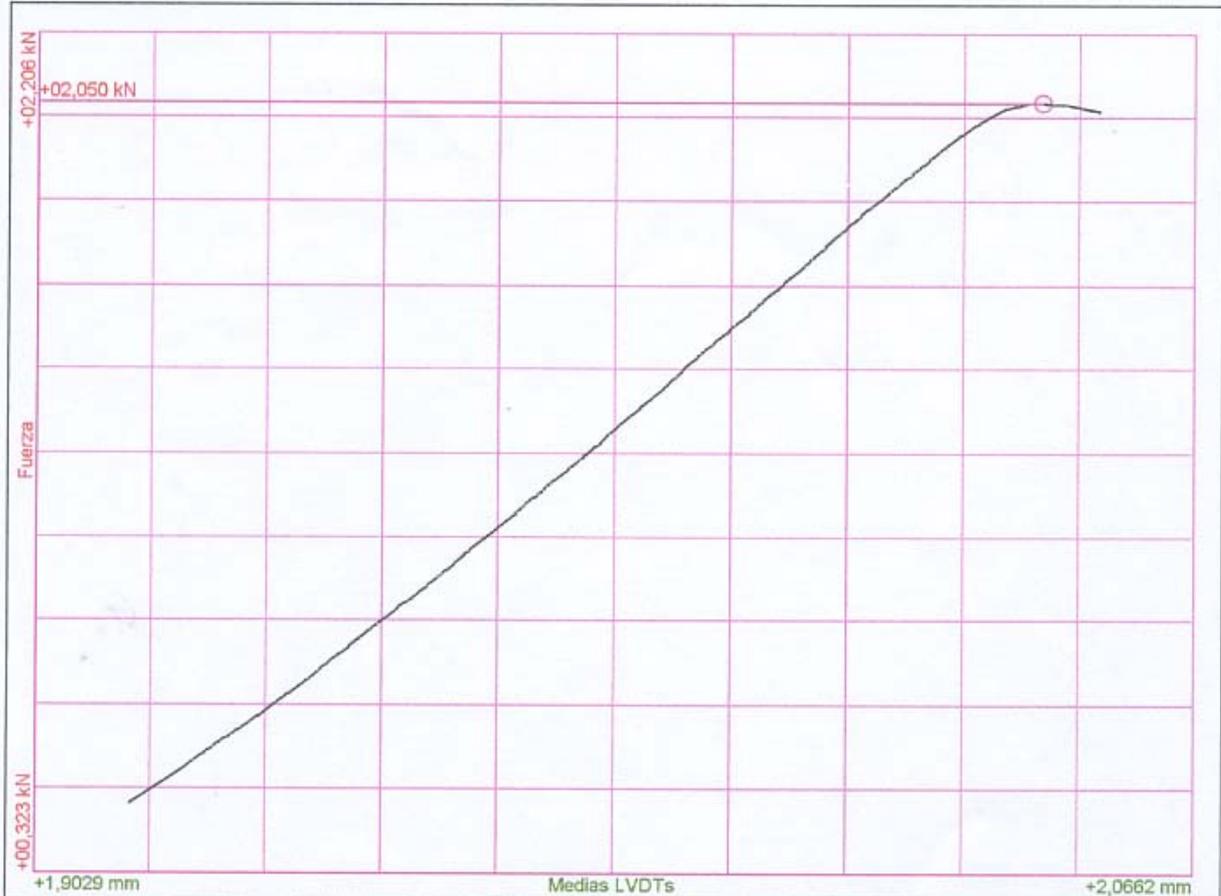
Resistencia tracción: 0,965 MPa

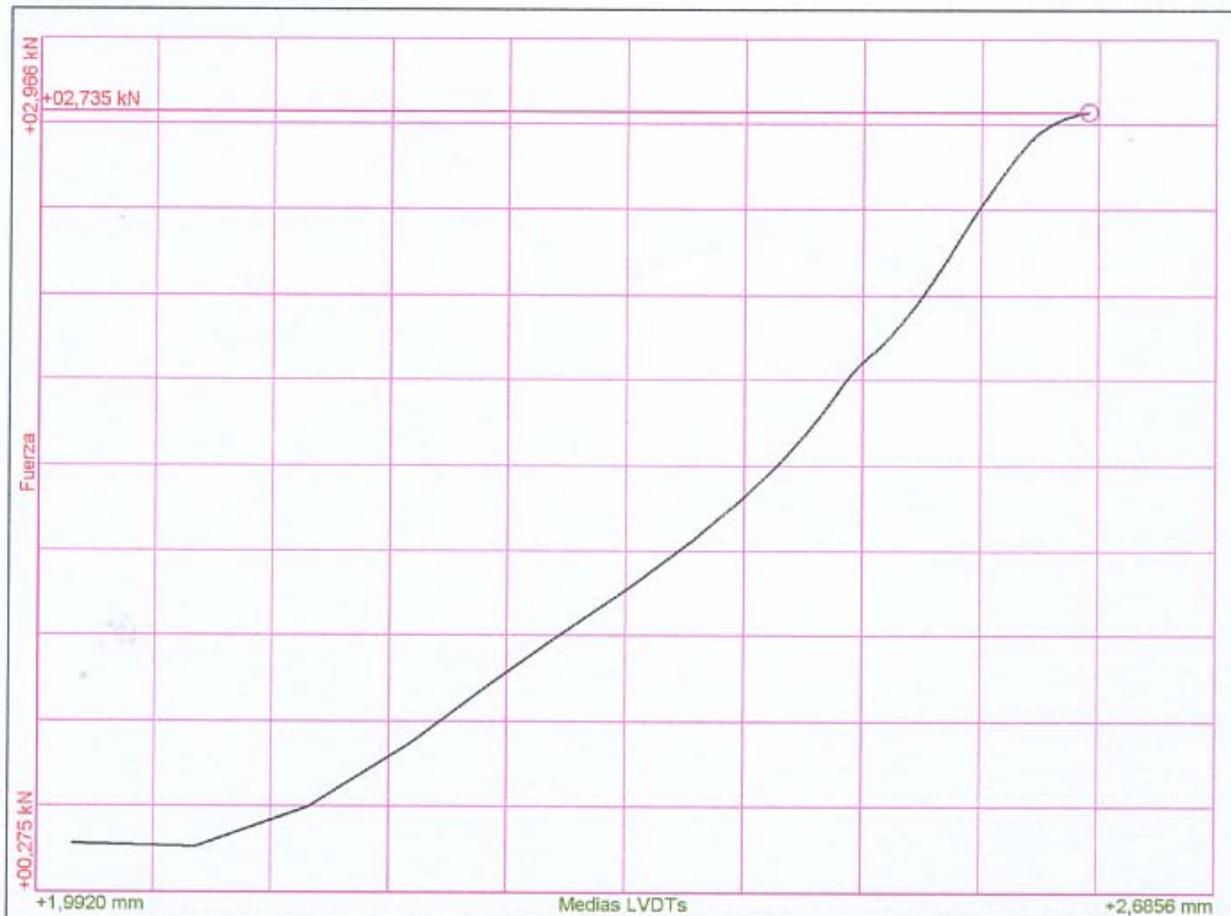
Resistencia tracción: 1,288 MPa

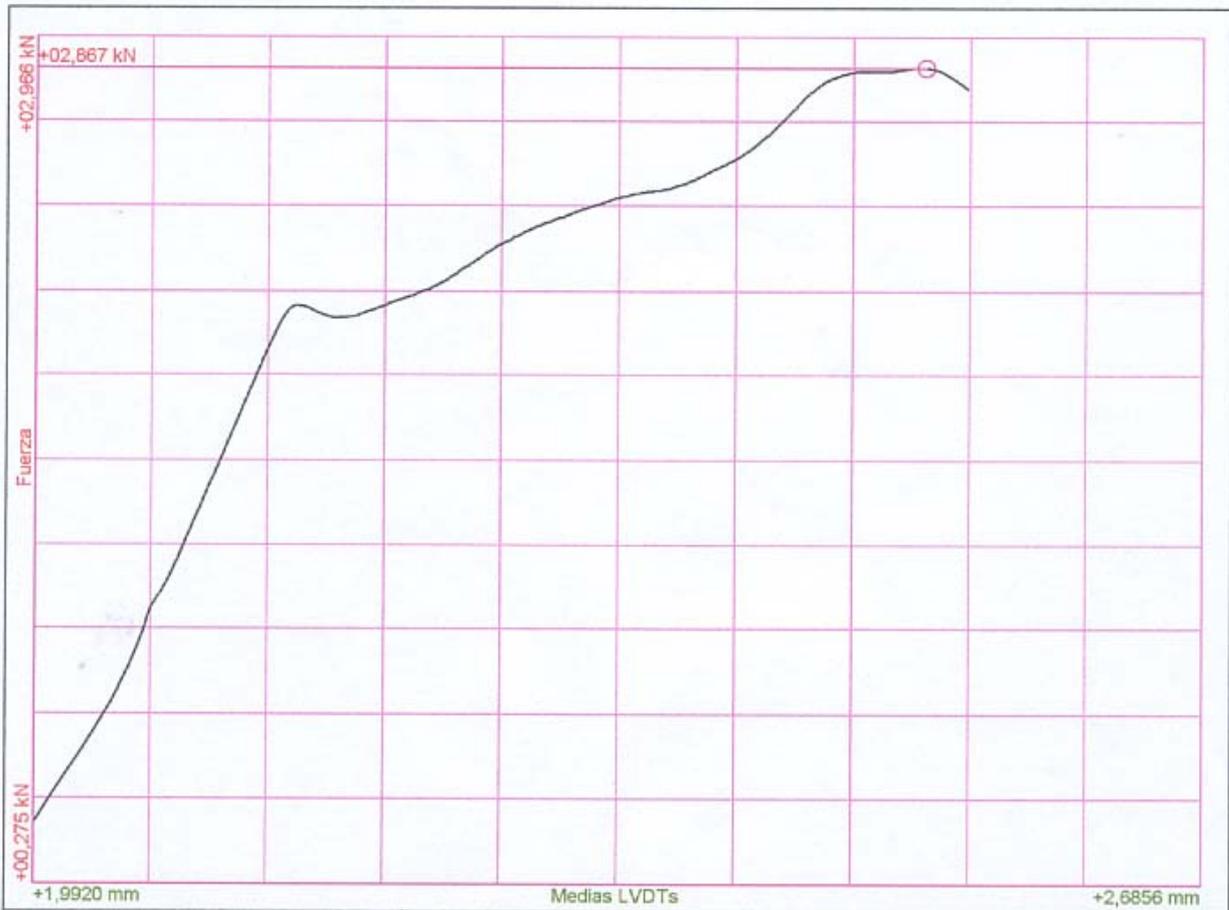
Resistencia tracción: 1,350 MPa

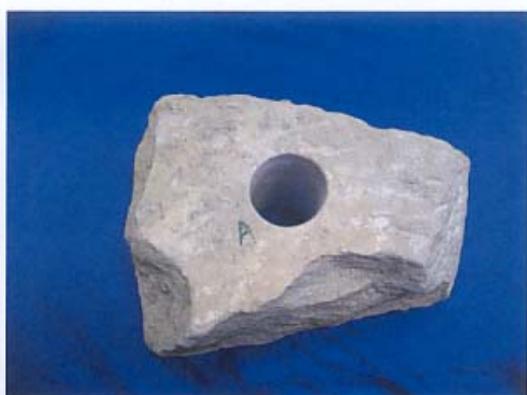
BLOQUE A

ROTURAS DESPUES DE LOS ENSAYOS
DE TRACCION
